ACESSIBILIDADE: AVALIAÇÃO DAS CONDIÇÕES OFERECIDAS PELA UNIVERSIDADE ESTADUAL DE MARINGÁ

Accessibility: Assessment of the Conditions Provided by State University Maringá

O principal objetivo da presente pesquisa é o de avaliar a acessibilidade para pessoas com restrições de mobilidade dentro da Universidade Estadual de Maringá (UEM).

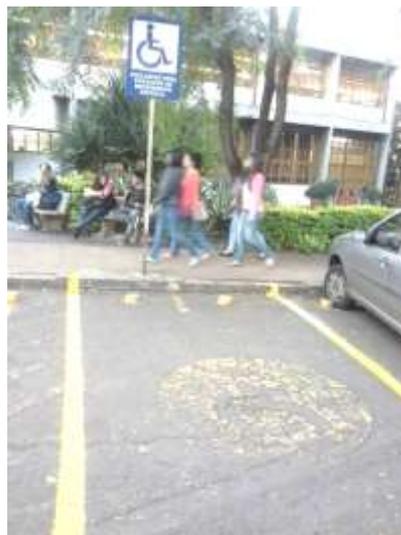
O primeiro local avaliado foi o estacionamento da Biblioteca Central Estudantil (BCE). Neste, encontra-se em não conformidade com as normas a sinalização horizontal referente à exclusividade de portadores de necessidades especiais e a sinalização vertical de mesma função, conforme mostra a Figura 2

Figura 2 – Sinalização vertical e horizontal
 Fonte: Autor, 2014

A NBR 9050 (2004) define que a sinalização horizontal deve ser feita conforme a Figura 3 e deve possuir fundo azul e pictograma branco, ou fundo preto com pictograma branco, ou ainda fundo branco com pictograma preto. Com relação à sinalização vertical, conforme mostra a Figura 4, a mesma norma é desrespeitada pela utilização do fundo branco com pictograma azul.

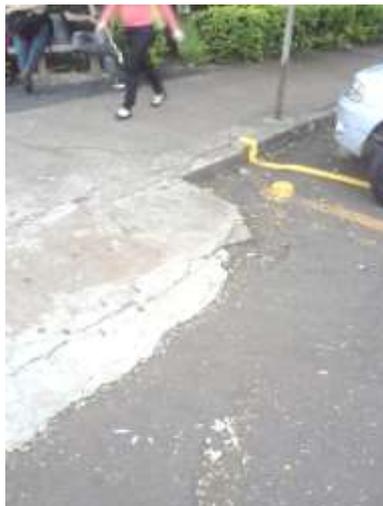
Outro fator que foi apontado no trecho percorrido como problema e está em desacordo com a norma é a rampa de acesso ao passeio, conforme mostra a Figura 4.

Figura 4 – Rampa de acesso ao passeio

Com relação à rampa de acesso, é possível perceber a existência de rachaduras que dificultam, ou impedem, o deslocamento do cadeirante. A NBR 9050 (2004) afirma que os pisos devem ter superfície regular, firme, estável e antiderrapante sob qualquer circunstância. Durante a pesquisa foi notável o esforço necessário para vencer de referida rampa.

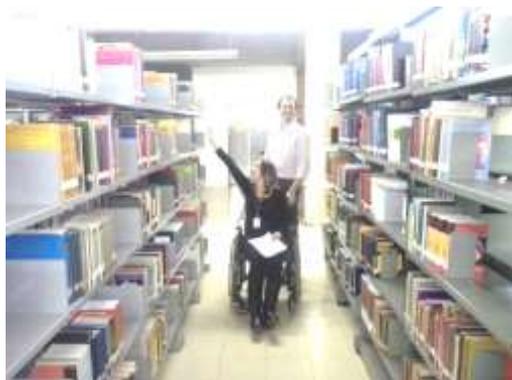
O único problema encontrado na BCE foi com relação à estante de livros, a qual não respeita à norma NBR 9050 (2004) que diz respeito à altura necessária para alcance manual lateral dos cadeirantes. De acordo com a norma esta altura não deve ser superior a 1,4 metro. A Figura 9 demonstra a dificuldade para manuseio dos livros e a Figura 11 demonstra as medidas sugeridas pela norma.

Figura 9 – Altura das estantes de livros

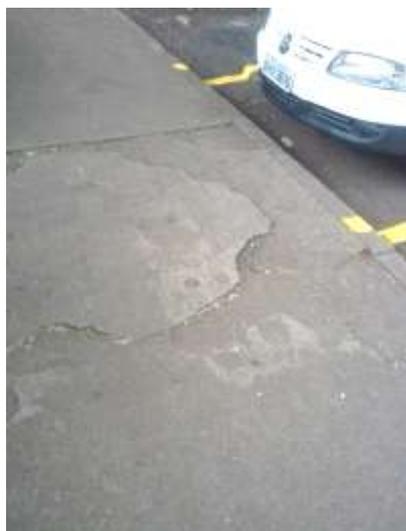
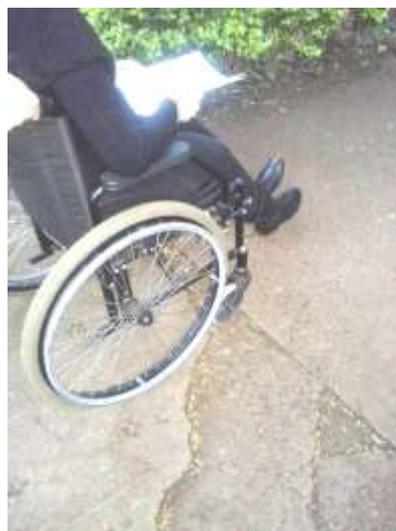
Ao sair da BCE e começar a traçar o trajeto, o passeio apresenta rachaduras que dificultam o acesso do cadeirante. A Figura 12 e a Figura 13 mostram o problema.

Figura 11 – Passeio
Fonte: Autor, 2014

Figura 13 Passeio
Fonte: Autor, 2014

A norma NBR 9050 (2004) afirma que os pisos devem ter superfície regular, firme, estável e antiderrapante sob qualquer condição, que não provoque trepidação em dispositivos com rodas (cadeiras de rodas ou carrinhos de bebê).

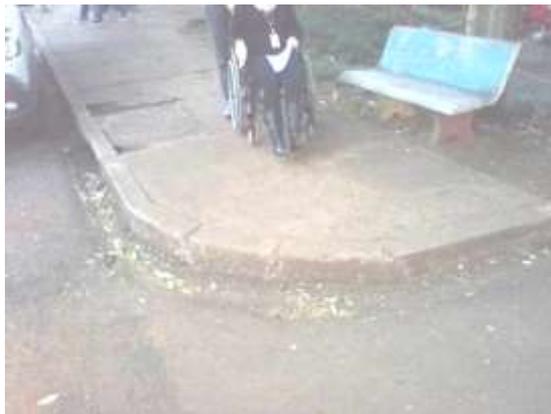
Figura 124 – Falta de rampas de acesso

De acordo com a norma NBR 9050 (2004), as calçadas devem ser rebaixadas junto às travessias de pedestres sinalizadas com ou sem faixa, com ou sem semáforo, e sempre que houver foco de pedestres, como é o caso mostrado pela Figura 124 – Falta de rampas de acesso

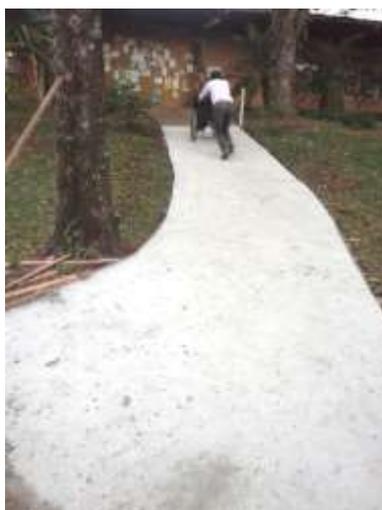
Um dos acessos à cantina do Restaurante Universitário é uma rampa demasiado íngreme mostrada pela Figura 135.

Figura 135 – Rampa de acesso à Cantina

De acordo com a norma, desníveis com mais de 1 metro devem ser vencidos com rampas de inclinação de no máximo 5%. Para tanto, a rampa

mostrada pela Figura 135 deveria ter cerca de 40 metros de extensão. Atualmente a rampa tem inclinação de aproximadamente 20%.

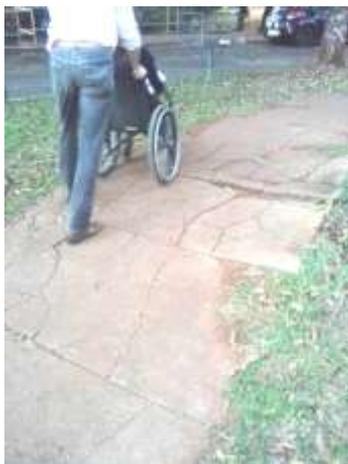
No caminho entre a cantina do Restaurante Universitário e os Blocos D34 e E46 não foram encontrados caminhos acessíveis para um cadeirante. A Figura 146 demonstra mais um passeio fora das normas especificadas pela NBR 9050 (2004) com relação à superfície regular, firme, estável e antiderrapante que não provoque trepidações em dispositivos com rodas.

Figura 146 – Passarela

Percebe-se, na Figura 146, condições inadequadas para circulação de uma cadeira de rodas, igualmente inapropriadas para carrinho de bebês, pessoas idosas, deficientes visuais e inclusive pessoas sem restrições de mobilidade.

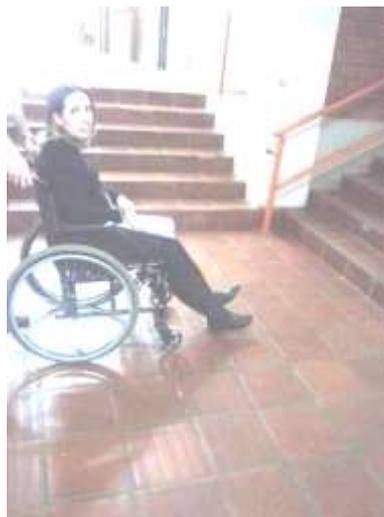
Fig. 157, o que sugere que este seria um bloco acessível. O contraste aparece na sequência, onde são encontradas duas escadas que impossibilitam o deslocamento do cadeirante, conforme mostra a Fig. 168. Por outro ângulo, apresentado na Figura 179, é possível perceber que o bloco conta com um elevador, o qual o cadeirante necessita dar a volta em todo o bloco para acessar.

Fig. 168 – Escadas do bloco D34

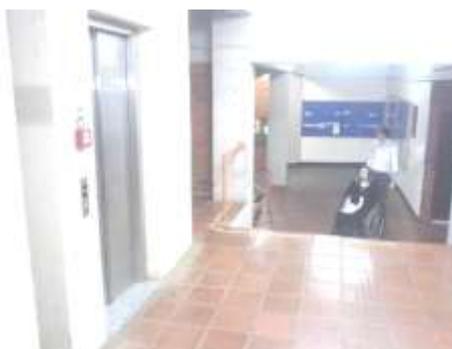
Figura 179 – Elevador para acessibilidade do Bloco D34

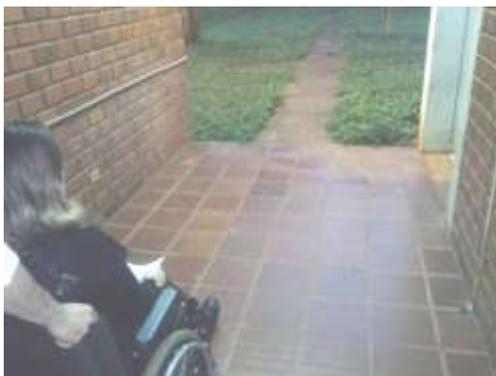
Ainda com relação ao Bloco D34, em uma de suas saídas foi encontrada uma passarela estreita, impossibilitando a circulação de uma pessoa com restrição de mobilidade. A Figura 20 demonstra a situação enfrentada.

Figura 20 – Passarela com dimensões inadequadas

De acordo com a norma NBR 9050 (2004), calçadas, passeios e vias exclusivas de pedestres devem incorporar faixa livre com largura mínima recomendável de 1,50 m, sendo o mínimo admissível de 1,20 m.

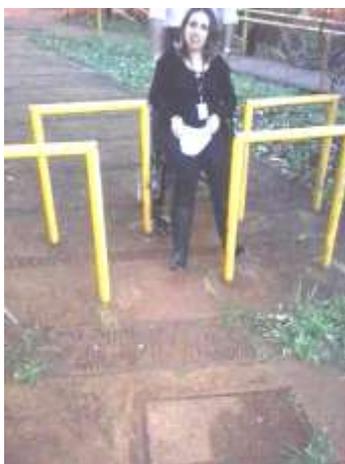
Outro fator encontrado em vários pontos da UEM é a existência de obstáculos destinados ao impedimento da passagem de motociclistas. A medida, por outro lado, impede também a circulação de pessoas que utilizam a cadeira de rodas, conforme mostra a Figura 181.

Figura 181 – Obstáculo para motociclistas

O citado obstáculo impede ainda a circulação de carrinhos de bebês e bicicletas, limita a circulação de grupos e é encontrado em todas as entradas da universidade. A norma NBR 9050 (2004) afirma que as faixas livres devem ser completamente desobstruídas e isentas de interferências ou obstáculo que as reduza.

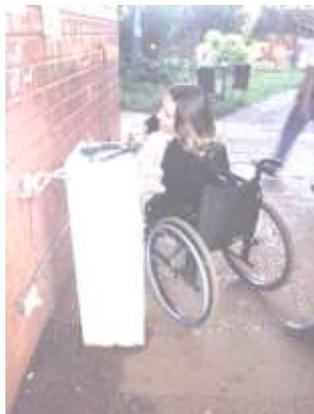
Por toda a universidade encontram-se também bebedouros do mesmo modelo apresentado pela Figura 192, o qual não pode ser utilizado pelos usuários de cadeiras de rodas.

Figura 192 – Bebedouro

A norma NBR 9050 (2004) orienta que metade dos bebedouros seja acessível, com no máximo 0,9m de altura, com altura livre inferior de 0,73 m do piso e com avanço frontal de até 0,5 m, conforme mostra a Figura 203.

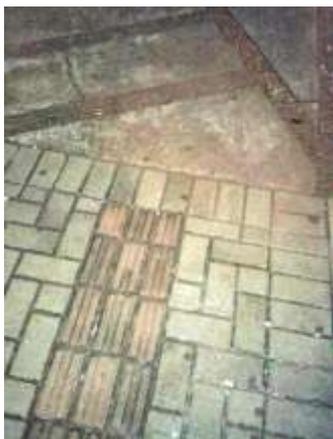
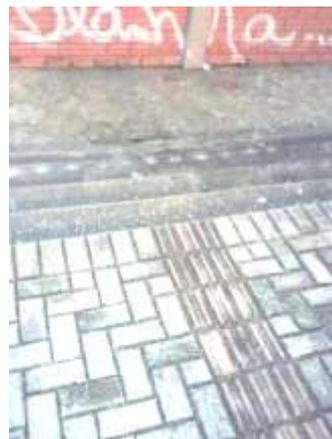
Nas figuras 24 e 25, demonstra-se um problema sério enfrentado pelos deficientes visuais que transitam pela UEM. De acordo com a norma, qualquer obstáculo, desnível, escadas ou mudanças devem ser alertadas com uma sinalização tátil de alerta. Por toda a universidade é possível notar a falta de sinalização tátil, de forma geral, ou a inadequação da sinalização existente.

Figura 24 – Final da sinalização Tátil.

Figura 25 – Sinalização Tátil antes da escada

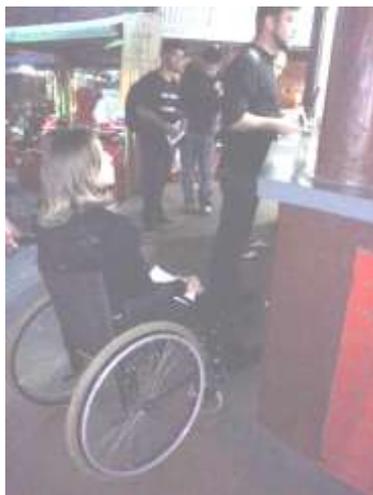
Chegando à cantina o usuário de cadeira de rodas se depara com um balcão de atendimento inapropriado que dificulta sua autonomia, conforme mostrado pela Figura 227.

Figura 227 – Altura do balcão de atendimento

A dificuldade encontrada pela cadeirante é a mesma que poderia ser encontrada por alguém de baixa estatura e crianças. A NBR 9050 (2004) coloca que a altura do balcão deve ser de no máximo 0,90 m do piso, com altura livre inferior de no mínimo 0,73 m e profundidade inferior de no mínimo 0,30 m, conforme mostra a Figura 238.

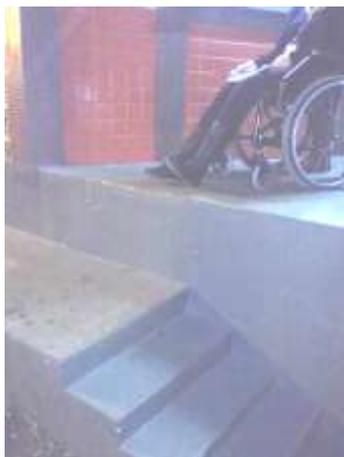
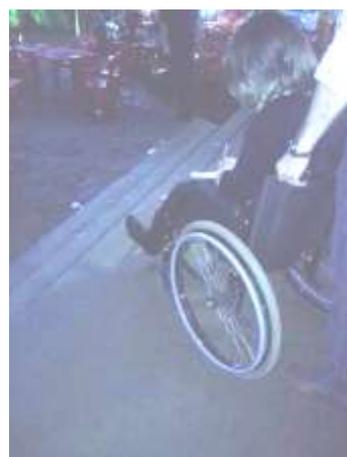
Entre o balcão de atendimento e as mesas existe uma escada, conforme mostram as Figuras 29 e 30, impossibilitando o usuário de cadeira de rodas a se colocar junto ao restante dos acadêmicos, causando assim exclusão social.

Figura 29 – Escadas para acesso às mesas da cantina
Fonte: Autor, 2014

Figura 30 – Escadas de acesso às mesas da cantina
Fonte: Autor, 2014

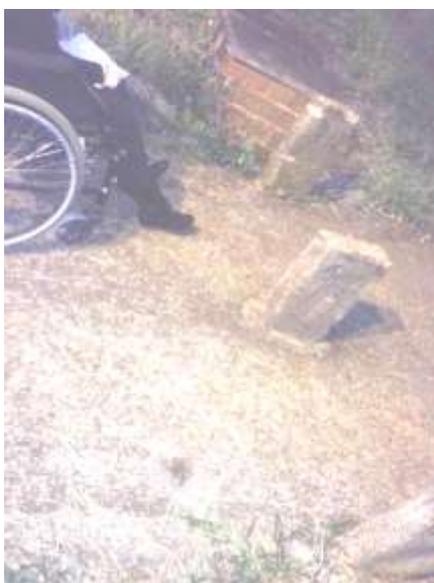
Na passarela entre a cantina e o Bloco D67 foi encontrado um obstáculo sem função alguma, mas que compromete a circulação dos usuários de cadeira de rodas e pode causar acidentes até mesmo com pessoas sem restrições de mobilidade. A Figura 31 evidencia o citado obstáculo.

Figura 31 – Obstáculo no meio da passarela
Fonte: Autor, 2014

A norma NBR 9050 (2004) afirma que as faixas livres devem ser completamente desobstruídas e isentas de interferências ou obstáculo que as reduza.

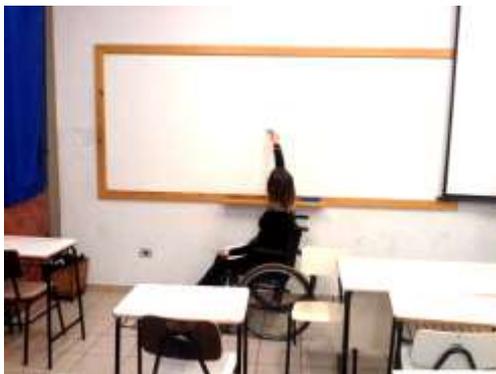
Em uma das classes do Bloco D67 foram apontados dois pontos a serem observados com relação ao usuário de cadeira de rodas. O primeiro deles, evidenciado pela Figura 32, mostra a dificuldade enfrentada por um acadêmico ou mesmo por um docente usuário da cadeira de rodas ao utilizar o quadro.

Figura 32 – Dificuldades de utilização do quadro

A norma da ABNT, NBR 9050 (2004), afirma que as lousas devem ser acessíveis e instaladas a uma altura inferior de no máximo 0,90 m do piso, deixando referida lousa dentro da norma, porém a utilização fica prejudicada e foi queixa da convidada. Outro fator lembrado pela equipe da pesquisa foi a utilização do retroprojetor, pois na maioria das salas de aula da UEM o controle remoto não existe ou não funciona, obrigando os docentes a se colocarem sobre as carteiras para ligar o aparelho.

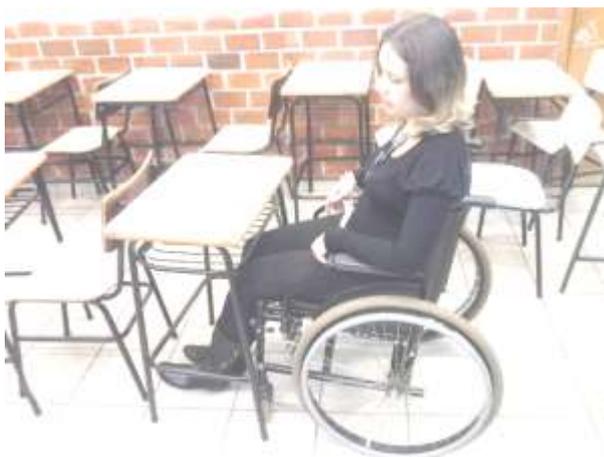
A Figura 243 demonstra a dificuldade enfrentada por cadeirantes ao utilizar as carteiras disponibilizadas pela universidade, as quais possuem dimensões inadequadas para tal público.

Figura 243 – Dificuldades para se adequar à carteira

A NBR 9050 (2004) afirma que 1% do total de mesas deve ser acessível ao usuário de cadeira de rodas.

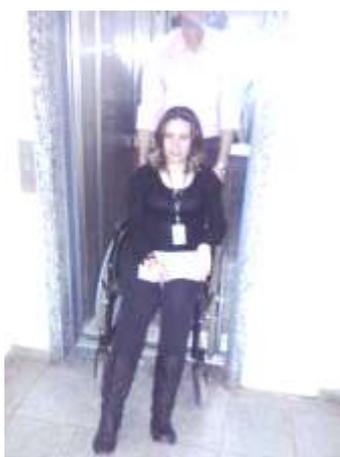
No mesmo Bloco existe um elevador (Figura 34) para utilização de pessoas com restrição de mobilidade, porém este é estreito e nem sempre funciona. De acordo com a convidada, que estudou no referido bloco, o elevador já a causou muito constrangimento, já que quando este não funcionava ela tinha que ser dispensada da aula e perdia o conteúdo ministrado.

Figura 254 – Elevador do bloco D67

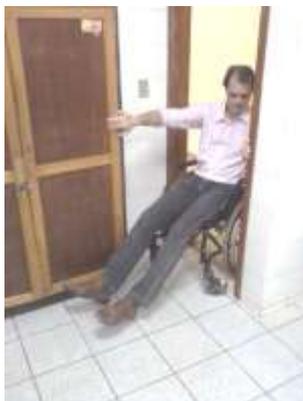
Ainda no Bloco D67, um dos pesquisadores se colocou na cadeira de rodas para avaliar as condições enfrentadas no banheiro. A Figura 265 demonstra a dificuldade em manobrar a cadeira na entrada, pelos aspectos

físicos da obra, intensificada pela colocação de um armário bem próximo à porta.

Figura 265 – Armário na entrada do banheiro
Fonte: Autor, 2014
