## ESTUDO DE ACESSIBILIDADE EM ESTAÇÕES E TERMINAIS DE MOGI DAS CRUZES- SP- BRASIL E REGIÃO

Accessibility Study of Train Stations and Terminals in Mogi das Cruzes- SP- Brazil and Region

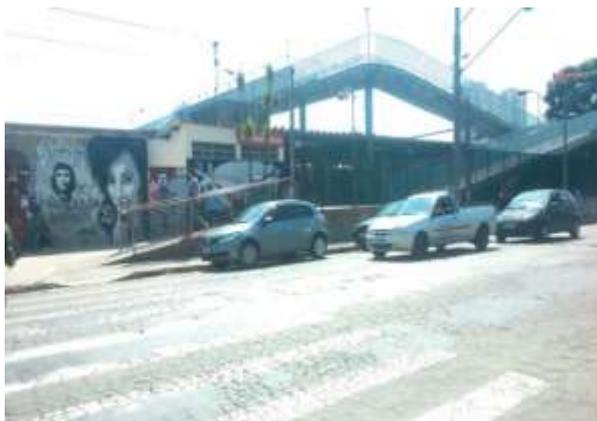
**Foto 02:** Entrada Estação Estudantes.  
**Fonte:** da autora, 2014.

Logo na entrada observa-se uma aparência degradada e rude. A via principal de acesso, a Rua Álvaro Pavan, também se encontra em condições ruins tanto para os carros quanto principalmente para os pedestres, sendo que a calçada se encontra em uma condição melhor que o asfalto (ver imagem 01).

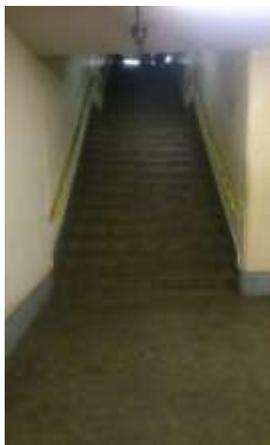
**Foto 04:** Escadas Estação Estudantes.  
**Fonte:** da autora, 2015.

A estação possui um sistema de escadas no subsolo para o acesso entre duas plataformas, sendo que uma terceira só pode ser acessada ao entrar pela entrada da rodoviária e por escadas externas onde é necessário que os passageiros passem por cima dos trilhos. Não há nenhuma forma acessível de transpor as passarelas por dentro da estação. Outro aspecto averiguado foi a distância entre o trem e a plataforma que é relevante, vindo a prejudicar usuários que precisam fazer esse trajeto diário. As rampas de acesso ao terminal e a falta de rampas no interior já são um obstáculo a todos.

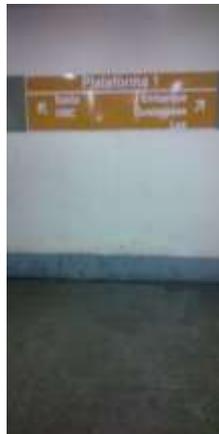
**Foto 05:** Placa de orientação – Estação Estudantes.

A estação conta com 10 painéis de comunicação publicitária, possui placas informativas que não são muito visíveis, ficando muito acima do campo

visual, com cores e tamanhos inadequados. Percebemos a falta de pessoas capacitadas para auxiliar ou auxílio tecnológico, carece de um centro de informações. A comunicação sonora é prejudicada pelo ruído de carros, dos trens e dos usuários.

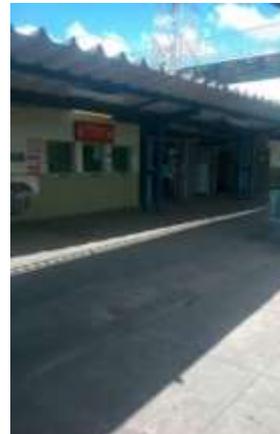
**Foto 06:** Bilheterias da Estação Estudantes.  
**Fonte:** da autora, 2015.

*Outro obstáculo encontrado na entrada é a falta de um balcão acessível, mais baixo, e com medidas que atendam adequadamente algumas deficiências físicas.*

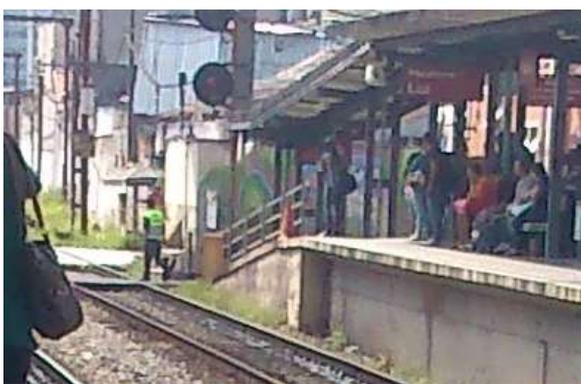
**Foto 08:** Rampa - Estação Mogi das Cruzes.  
**Fonte:** da autora.

A estação possui duas plataformas operantes para o embarque e desembarque, sendo que uma terceira é utilizada somente em ocasiões especiais. O acesso até a primeira plataforma é livre e sem obstáculos. Porém da primeira para a segunda plataforma é necessário acessar uma rampa (foto 08), passar pelos trilhos (no local existe uma cancela para pedestres, a fim de evitar acidentes e sempre há um guarda no local para melhor orientar os passageiros) e subir outra rampa, essas rampas não atendem adequadamente às normas de acessibilidade.

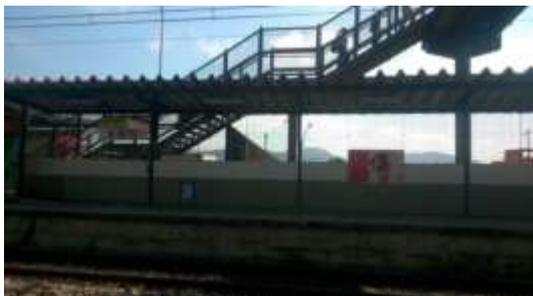
**Foto 11:** Escadas – Estação Brás Cubas.  
**Fonte:** da autora.

Após acessar à estação, não existe a possibilidade de trocar de plataforma. O único acesso a outra plataforma—é por escadas externas a estação.

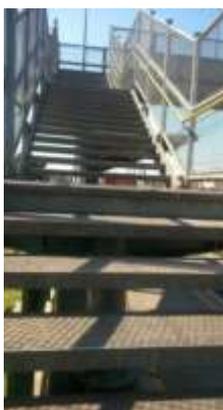
**Foto 14:** Escadas – Estação Jundiapéba.

é necessário subir escadas ou rampas, sendo uma escada principal com duas rampas de acesso lateral, adequadas a normas de acessibilidade, o que facilita o acesso de todos os usuários.

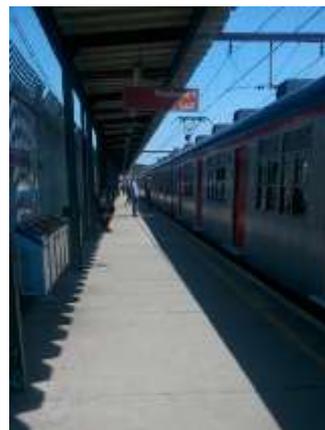
**Foto 15:** Plataforma – Estação Jundiapéba.

A estação conta com duas plataformas para atender os usuários, entretanto o acesso entre as plataformas é feito por uma passarela de estrutura metálica (foto 15), com escadas que causam estranheza aos usuários, com degraus espaçados e fazendo com que os usuários se sintam desconfortáveis e inseguros (foto 14). O vão entre o trem e a plataforma é grande, causando certo desconforto aos usuários.

madeira e lixeiras de ferro e de plástico (foto 15 e 16). Na estação não foi encontrado nenhum obstáculo que dificultasse a movimentação nas plataformas. Quanto aos serviços prestados aos portadores de deficiência, não existe nenhum auxílio tecnológico. A estação conta com um sanitário feminino e um sanitário masculino, porém não possui sanitário acessível e trocadores.

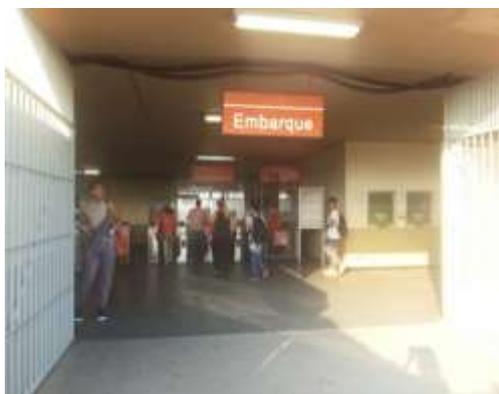
**Foto 18:** Bilheterias – Estação Poá.  
**Fonte:** da autora.

A estação possui duas plataformas e um mezanino. Atualmente (2015) a Estação passa por reformas. Nas proximidades da estação a pavimentação, as calçadas e vias de acesso encontram-se em boas condições. Para ingressar na estação é necessário fazer uso de rampas que por sua vez adéquam a normas de acessibilidade, facilitando o acesso de todos. As bilheterias como em outras

estações mencionadas também anteriormente não possuem um balcão para atendimento preferencial e/ou de portadores de deficiência, com rebaixos.

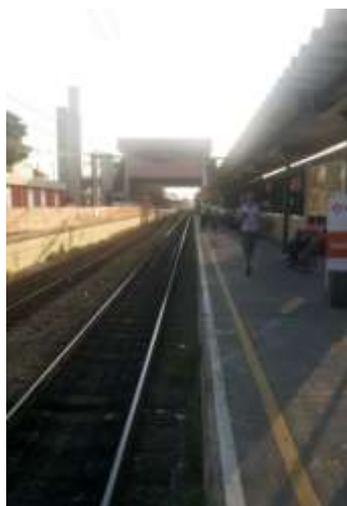
**Foto 20:** Passarela – Estação Poá.  
**Fonte:** da autora.

A estação possui duas plataformas para atender os passageiros, sendo que o acesso de uma plataforma para a outra é por uma passarela que fica no mezanino acima das plataformas, onde ocorre a transposição de passarelas e a bilheteria, sanitário e administração, com acesso por escadas, rampas e elevador. Quanto à arquitetura, é diferente das outras estudadas, pois nessa plataforma localiza-se em no pavimento inferior. A passarela que passa por cima dos trilhos, cobre boa parte da estação, deixando as pessoas melhor protegidas do vento, sol e chuva.

O vão entre o trem e a passarela é notável, causando desconforto e insegurança aos usuários. Na estação não foi encontrado nenhum obstáculo que dificultasse a movimentação nas plataformas. Quanto ao mobiliário é basicamente o mesmo das outras estações contando com cadeiras e lixeiras. Quanto aos serviços prestados aos portadores de deficiência, não existe nenhum auxílio tecnológico. A estação conta com um sanitário feminino e um sanitário masculino e acessível. Porém não possui trocador e área de alimentação.
