DA CERÂMICA AO LAZER: CENTRO DE CULTURA E SERVIÇOS¹

From ceramics to leisure: culture and services center

Resumo: O artigo trata do reuso de uma antiga fábrica de isoladores cerâmicos, abandonada, situada na área central do município de Pedreira/SP. A partir da necessidade de se vincular história ao cotidiano, de modo a intervir, respeitar e se apropriar das características e camadas temporais existentes, de modo a não produzir falso histórico, e sim evidenciar antigo e novo. Sendo o produto dessa intervenção o Centro de Lazer, Cultura e Serviços, que atenda às necessidades da população. Afim de embasar os estudos acerca de intervenção em patrimônio industrial, utilizou-se como estudo de caso o projeto de Lina Bo Bardi, para uma antiga fábrica de tambores, conhecido como SESC Pompéia/SP.

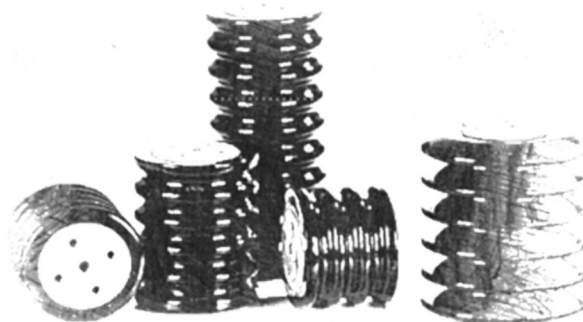
Figura 27 – Isoladores produzidos pela Cerâmica Santa Terezinha.

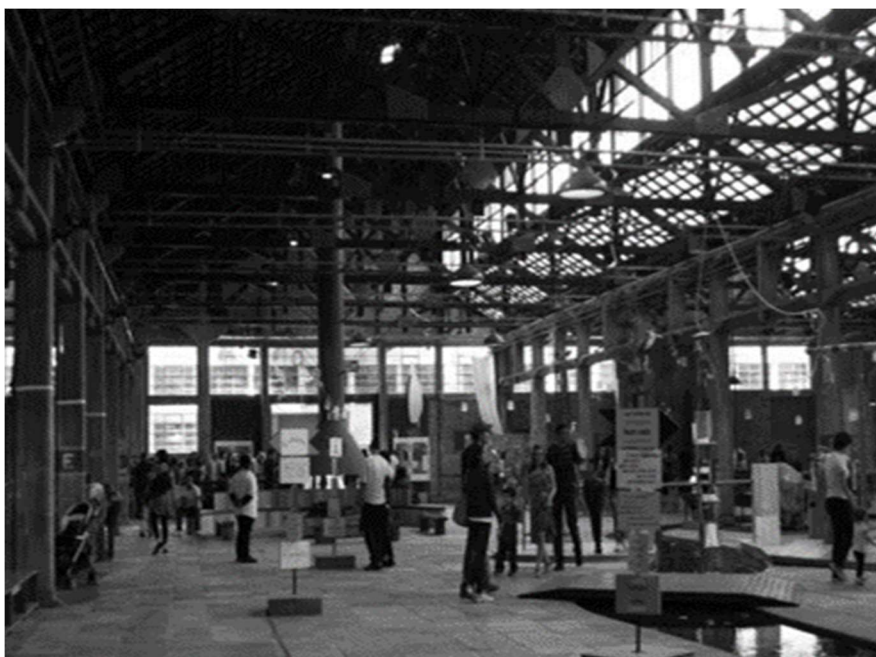
Figura 29 – Madeiramento do telhado existente em um dos pavilhões do SESC Pompéia, projeto de Lina Bo Bardi, intervenção em chapas metálicas, as quais foram afixadas afim de reforçar a estrutura.

A reversibilidade, fundamenta-se na ideia de que a intervenção possa ser removida, e garantindo a integridade das características formais da arquitetura existente, insere-se de modo respeitoso. Além de permitir intervenções futuras.

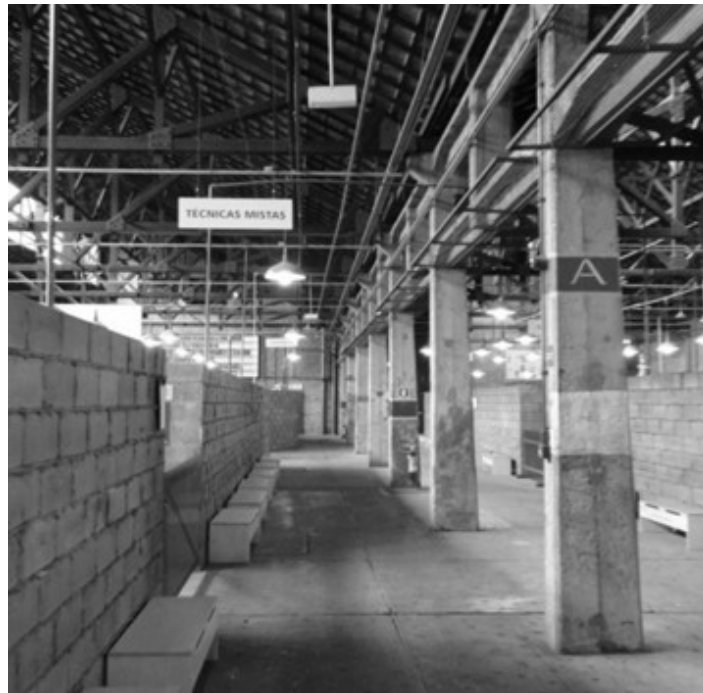
Figura 30 – Oficinas e ateliês, alvenaria construída em bloco de concreto, projeto de Lina Bo Bardi para o SESC Pompéia, divisórias soltas do pavilhão existente, onde se evidencia as camadas temporais e se intervém de menor forma ao edifício original.

Como fundamento da mínima intervenção, deve-se equilibrar as intervenções afim de não descaracterizar o documento histórico. Evidenciando as camadas temporais.

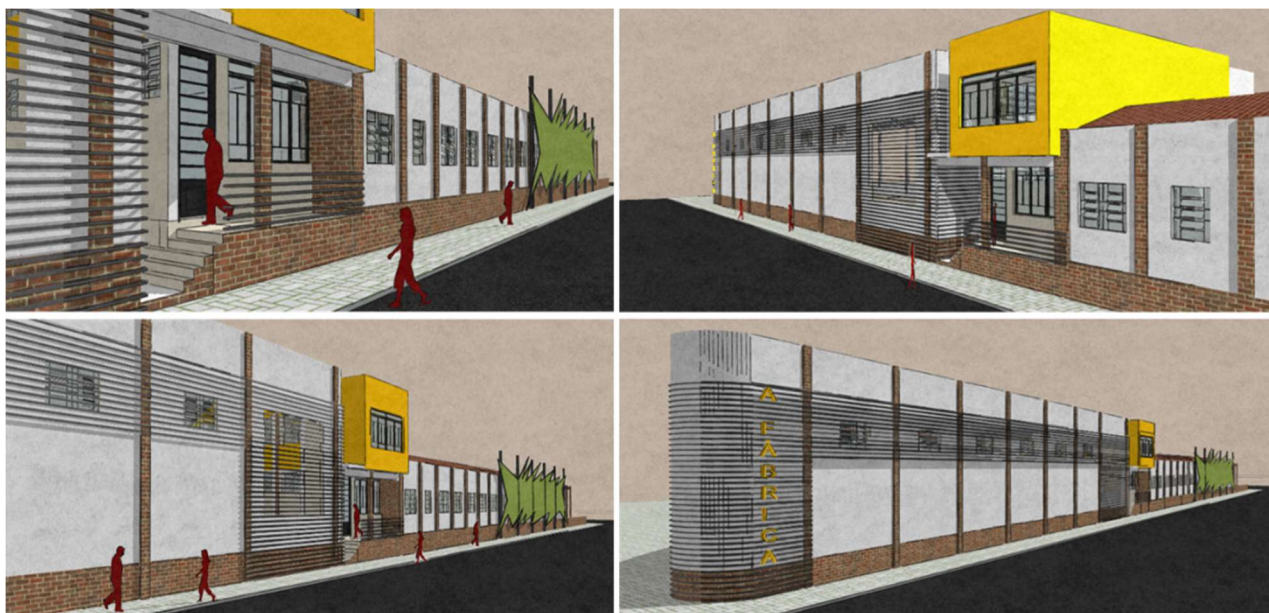
Figura 46 – Proposta de intervenção, R. Duque de Caxias.
