ACESSIBILIDADE: AVALIAÇÃO DAS CONDIÇÕES OFERECIDAS PELA UNIVERSIDADE ESTADUAL DE MARINGÁ

Accessibility: Assessment of the Conditions Provided by State University Maringá

O principal objetivo da presente pesquisa é o de avaliar a acessibilidade para pessoas com restrições de mobilidade dentro da Universidade Estadual de Maringá (UEM).

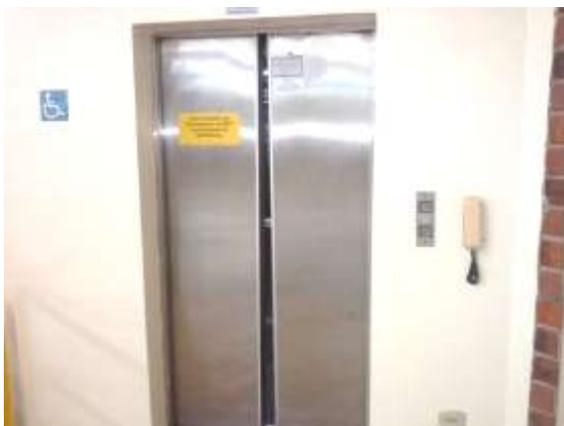
Figura 6 – Elevador

O elevador oferecido pela BCE atende às expectativas do usuário e funciona de forma adequada. A Figura 6 apresenta o elevador e a sinalização para o deficiente.

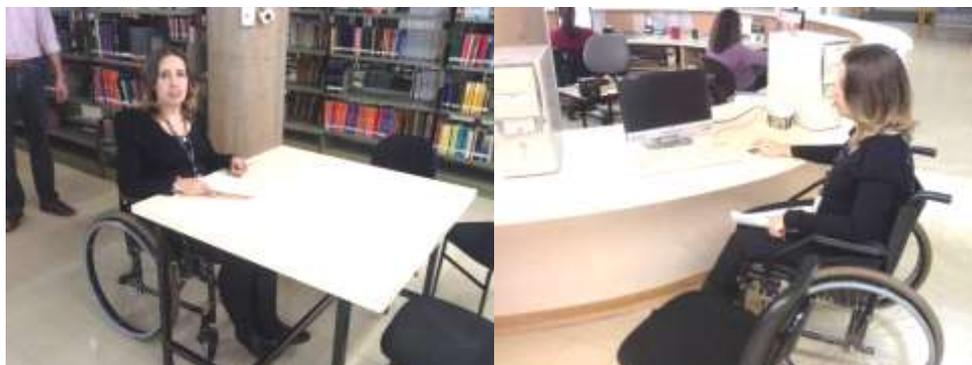
Figura 7 – Mesa para estudo

O mobiliário da BCE também atende às expectativas do usuário, conforme pode-se observar nas fotos, às mesas de estudo (Figura 7) e aos computadores para pesquisa (Figura 8).

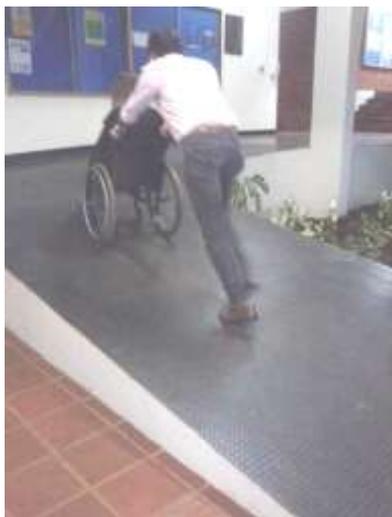
Fig. 157 – Rampa de acesso bloco D34

No bloco D34 existe uma rampa de acesso mostrada pela

Fig. 157, o que sugere que este seria um bloco acessível. O contraste aparece na sequência, onde são encontradas duas escadas que impossibilitam o deslocamento do cadeirante, conforme mostra a Fig. 168. Por outro ângulo, apresentado na Figura 179, é possível perceber que o bloco conta com um elevador, o qual o cadeirante necessita dar a volta em todo o bloco para acessar.
