**AVALIAÇÃO DE DESEMPENHO DO AMBIENTE CONSTRUÍDO NO ENTORNO
DA INSTITUIÇÃO LAR DAS MOÇAS CEGAS EM SANTOS - SP**

Performance Evaluation of Environment Built Around the Home Institution of Blind
Girls at Santos - Sp

SANTOS, Alda Paulina
UNICAMP

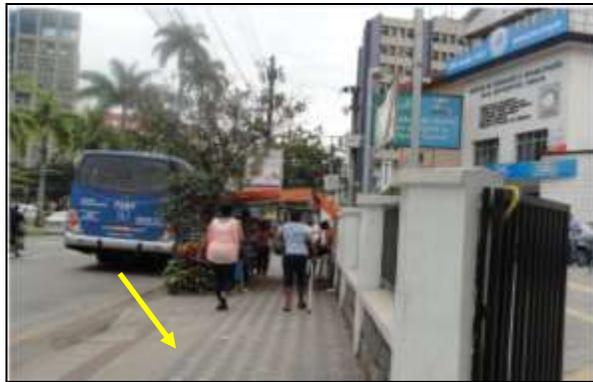
Das calçadas analisadas algumas são construídas de ladrilho hidráulico, uma placa de concreto de alta resistência ao desgaste para o acabamento de pisos, assentada com argamassa sobre base de concreto. A calçada na face leste na Av. D. Ana Costa mede 1.64m de largura, o espaço para o piso tátil de alerta mede 1.26m de largura, de material de concreto armado moldado no local. Todas as quadras têm pelo menos dois tipos de revestimento na calçada ladrilho hidráulico e concreto armado. A figura 6 mostra uma parte calçada na face leste na Av. D. Ana Costa , com ladrilho hidráulico e piso tátil de alerta.

Figura 06 : Material da calçada da orientação leste Av. D. Ana Costa – Ladrilho Hidráulico

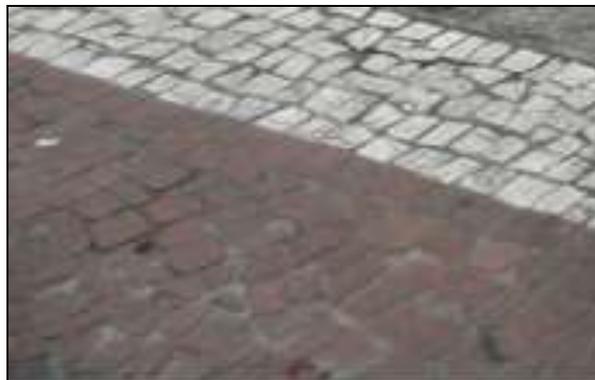
Outras são construídas de quartzito São Thomé (mosaico de pedra) que tem como principal característica não reter a água e não absorver o calor. A figura 7 mostra outra parte da calçada na continuação da fachada leste na Av. D. Ana costa, de quartzito São Thomé.

Figura 07 : Continuação da calçada da orientação leste – Quartzito São Thomé

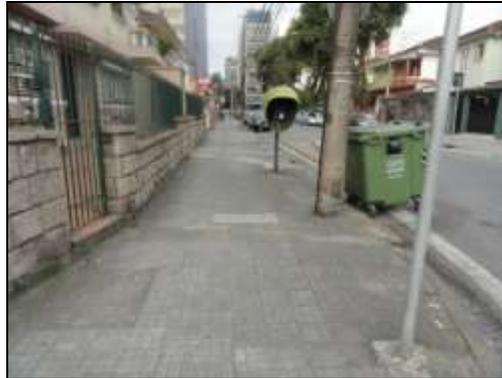
Na orientação sul na R. Augusto Paulino a calçada continua sendo de ladrilho hidráulico como mostra a figura 8.

Figura 08 : Calçada da orientação sul R. Augusto Paulino – Ladrilho hidráulico

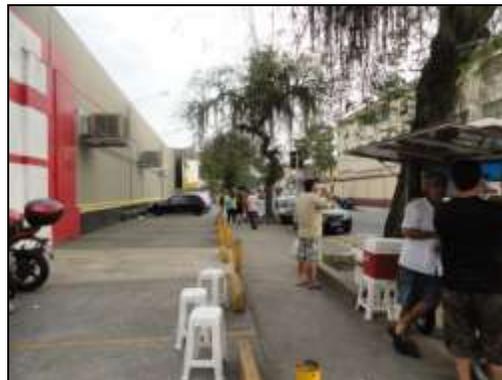
Na orientação oeste na R. Pará a calçada também é parte de ladrilho hidráulico e parte concreto armado como mostra a figura 9.

Figura 9 : Calçada da orientação oeste R. Pará – Ladrilho hidráulico e Concreto armado

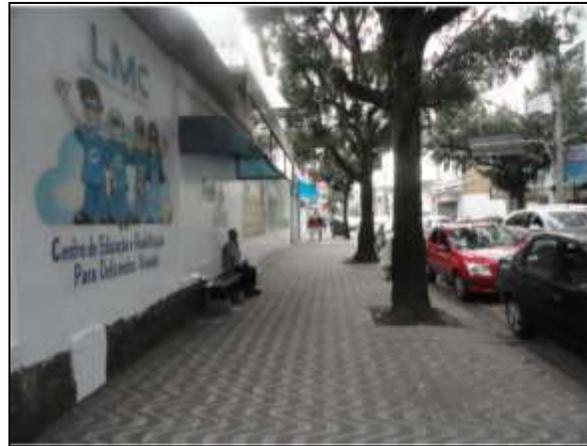
Na calçada da orientação norte R. Dr. Carvalho de Mendonça também continua com o mesmo padrão de ladrilho hidráulico, como mostra a figura 10.

Figura 10 : Calçada da orientação norte R. Dr. Carvalho de Mendonça – Ladrilho hidráulico

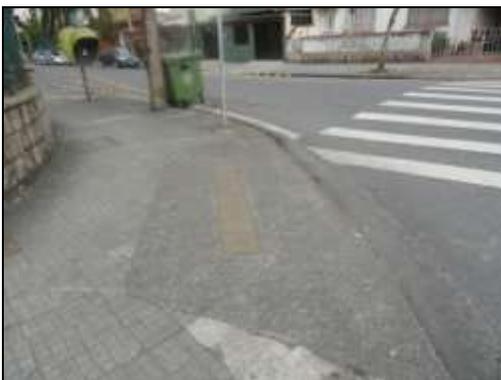
De acordo com a NBR 15575-1 item 16.3.1 adaptações de áreas comuns e privativas referenciando que as áreas de uso comum deve estar dentro dos parâmetros estabelecidos na NBR 9050, as calçadas não obedecem na íntegra estabelecido na norma pois, na Rua Augusto Paulino orientação sul no encontro com a R. Pará na orientação oeste a sinalização tátil de alerta no rebaixamento das calçadas, encontra-se na esquina oferecendo extremo perigo para quem é vidente , quanto mais para quem tem deficiência visual. A figura 11 mostra inadequação da calçada citada, e a figura 12 mostra a forma correta de sinalização estabelecida na NBR 9050.

Figura 11: Inadequação do posicionamento da sinalização tátil de alerta

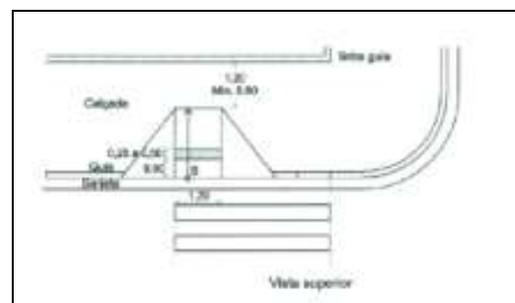
Figura 12: Sinalização tátil de alerta nos rebaixamentos das calçadas segundo a NBR 9050

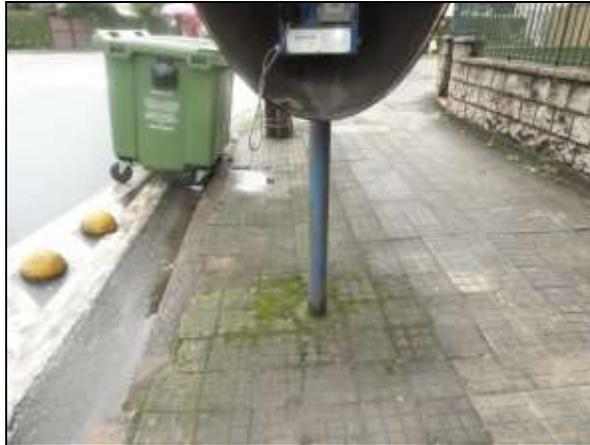
Ainda na orientação sul R. Augusto Paulino falta sinalização tátil de alerta no orelhão (segundo a NBR 9050, obstáculos suspensos), levando o deficiente visual a praticamente entrar dentro do orelhão se tornando um equipamento urbano perigoso. A figura 13 mostra o orelhão na orientação sul sem a sinalização tátil de alerta. A figura 14 mostra a sinalização segundo a NBR 9050.

Figura 13 : Orelhão na orientação sul sem sinalização tátil

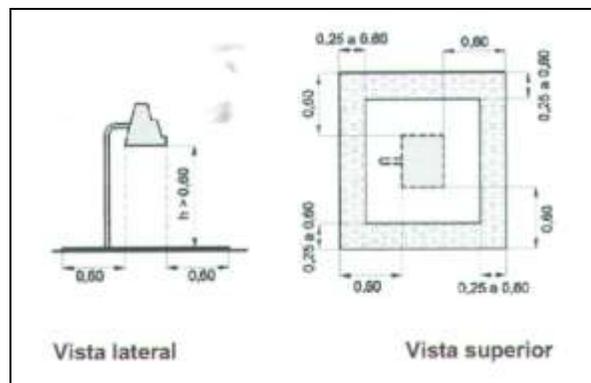
Figura 14 : Sinalização tátil de alerta em obstáculos suspensos segundo a NBR 9050

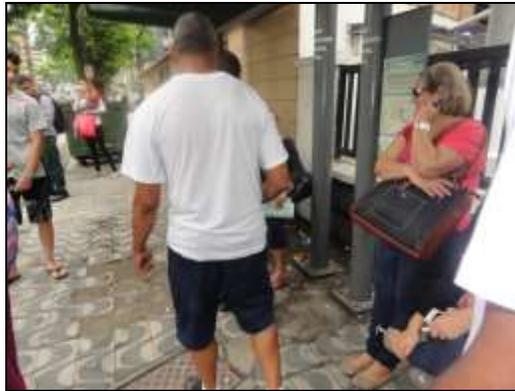
Na orientação leste na Av. D. Ana Costa a menos de 50 metros da entrada do LMC há um ponto de ônibus sem sinalização tátil dificultando o posicionamento do deficiente visual para acessar o transporte coletivo como mostra figura 15. Além da calçada neste ponto, estar em um estado de conservação ruim, podendo gerar acidentes graves para o deficiente visual. A figura 16 mostra a sinalização tátil no ponto de ônibus conforme a NBR 9050.

Figura 15: Calçada da orientação leste Av. D. Ana Costa sem sinalização tátil e faltando revestimento

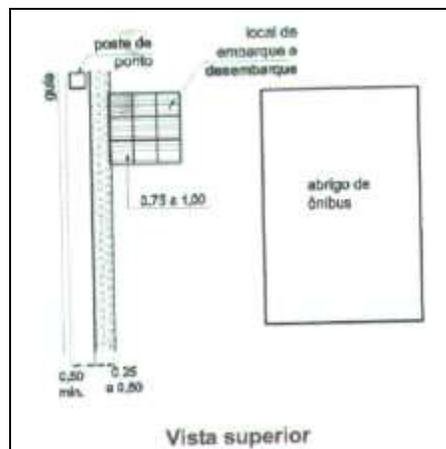
Figura 16: Sinalização tátil no ponto de ônibus segundo a NBR 9050

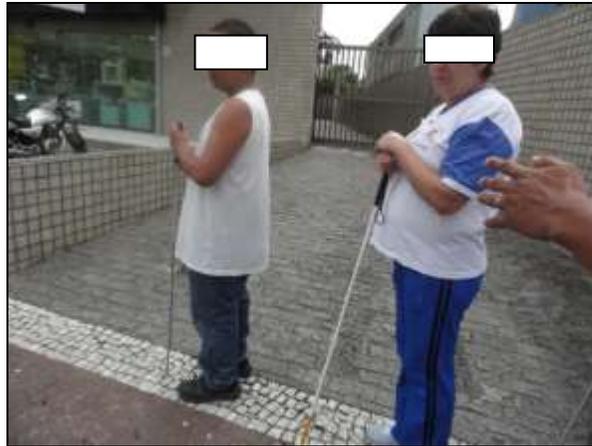
Muitos espaços vazios como entrada de garagem, não tem linha guia para orientação do cego e alguns não possuem sinal sonoro, colocando o deficiente visual em situação de perigo. Para o deficiente visual com baixa visão a ausência de contrastes entres as cores (marrom, branco e cinza) como em determinado ponto da Av. D. Ana Costa, atrapalha no momento da visualização do piso para poder caminhar como mostra a figura 17. Esta situação se repete na orientação oeste na Rua Augusto Paulino assim, como em várias outras partes da cidade.

Figura 17: Calçada com ausência de contrastes e sem linha guia

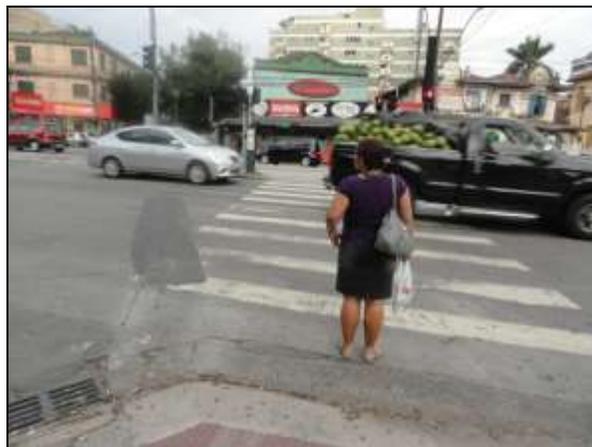
Além do posicionamento errado da sinalização tátil de alerta e direcional nos rebaixamentos das calçadas localizado na esquina, não há na faixa de travessia como recomenda NBR 9050, no piso tátil de alerta no sentido perpendicular ao deslocamento para que sirva de linha guia, à distância de 0,50m do meio-fio, conectando um lado ao outro da calçada, como mostra a figura 18. A figura 19 mostra a sinalização correta conforme NBR 9050.

Figura 18: Calçada sem faixa de travessia

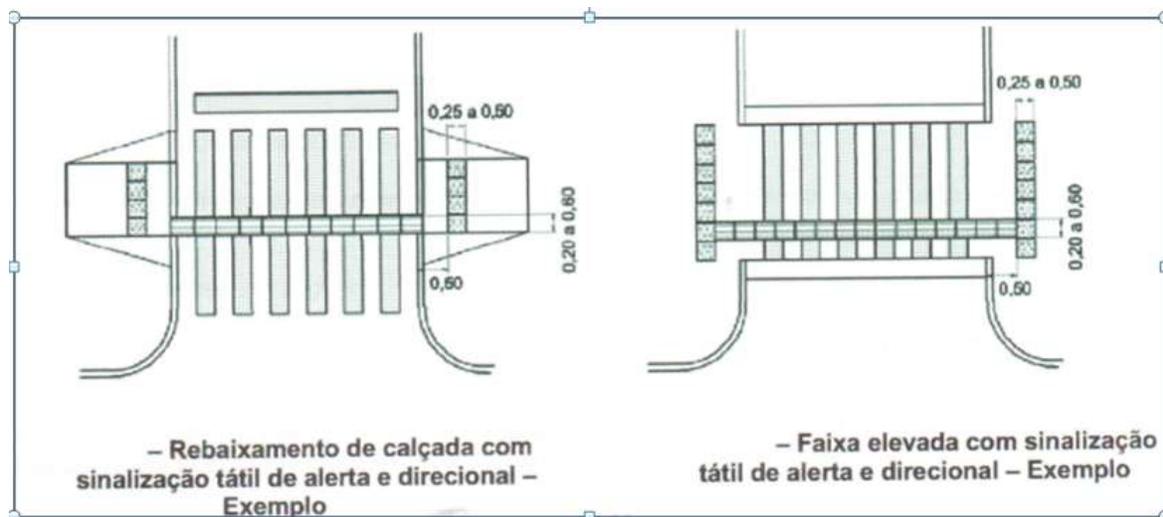
Figura 19: Calçada com sinalização tátil de alerta e direcional conforme NBR 9050

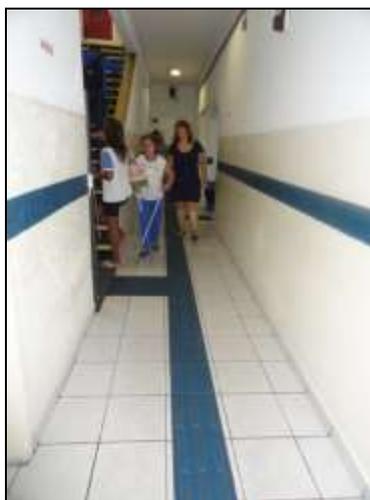
A unidade é dividida em 3 pavimentos sendo o térreo 1º e 2º andar. Com uma área de circulação linear contendo salas dos dois lados. O pavimento térreo é composto dos seguintes setores: Diretoria pedagógica, serviço social, cozinha experimental, sala de música, psicologia, ensino fundamental, baixa visão/ téc. oftálmica, estimulação visual, reforço escolar, intervenção educativa, terapia ocupacional, estimulação precoce, fonoaudiologia., orientação e mobilidade, biblioteca, laboratório de informática, imprensa braile, tecnologia de informação. O 1º pavimento é composto dos seguintes setores: fisioterapia, massagem drenagem linfática, telecurso, atividades de vida diária telefonia, instrumentos musicais/ banda, administradora residente, consultório médico, arquivo inativo , alfabetização em braile, massoterapia. O 2º pavimento é composto dos seguintes setores: quadra poliesportiva, educação física, vestiário e brinquedoteca. Como é uma instituição que trabalha na reabilitação de deficientes visuais ela tem seus setores adaptados para maior conforto e segurança desses usuários. Possui piso tátil de alerta e direcional na área de circulação de todos os andares como mostra figura 20.

Figura 20: Piso tátil de alerta e direcional

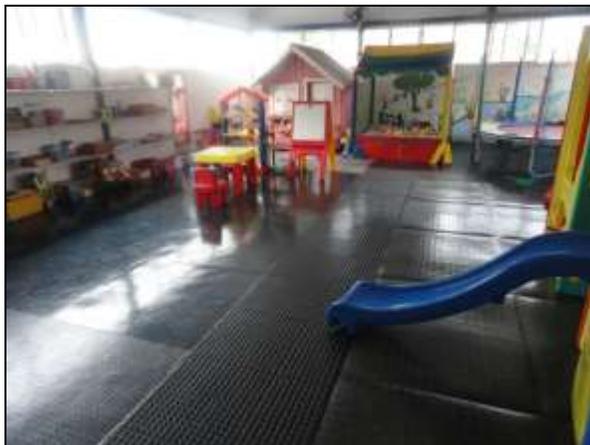
Na brinquedoteca possui diferenciação de piso por textura, facilitando assim com que as crianças possam se localizar em relação ao tipo de brinquedo que este posicionado naquele determinado espaço, conforme mostra figura 21.

Figura 21: Brinquedoteca com diferenciação de texturas no piso

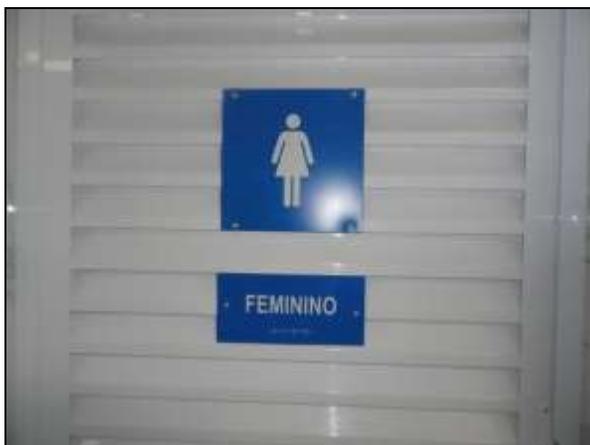
Todos os sanitários possuem informações em Braille posicionadas abaixo das figuras em relevo como define a NBR 9050, conforme mostra a foto 22.

Figura 22: Informação em braille no sanitário

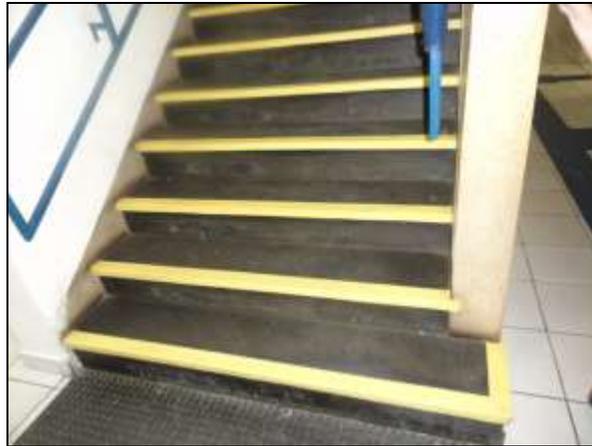
Figura 23: Escada sem prolongamento do corrimão

Para melhor conforto dos usuários sugere que na circulação vertical (escada) os corrimãos laterais prolonguem-se até 30 cm antes do início da escada conforme a NBR 9050. Pois ela tem prolongamento somente em relação ao término conforme a NBR, conforme mostra a figura 23 e 24.

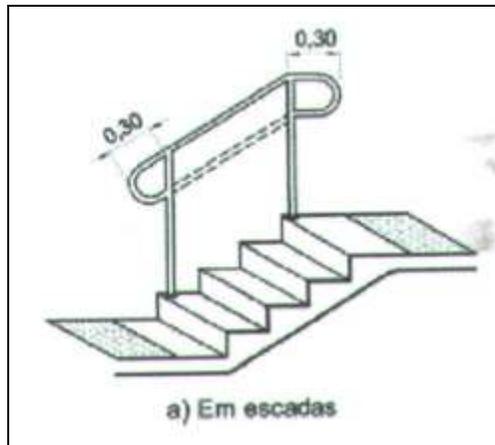
Figura 24: Prolongamento do corrimão conforme NBR 9050

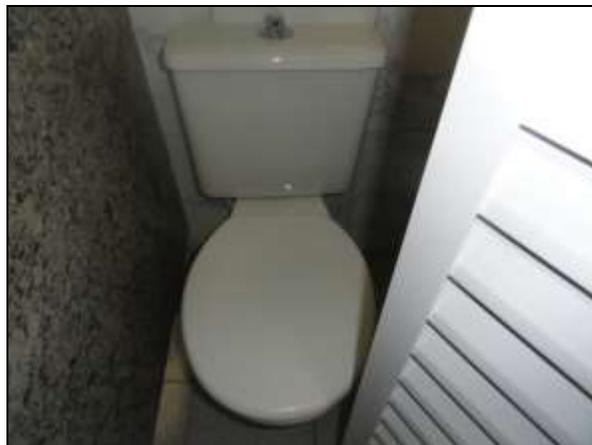
Em relação aos novos sanitários instalados no térreo, que foi observado pelo deficientes visuais que participaram da pesquisa, a dificuldade de uso pela restrição de espaço. Para melhor conforto de todos, recomenda-se observar a NBR 15575, item 16.3.1, que no critério- adaptações de áreas comuns e privativas, determina que nas áreas privativas devam receber as adaptações necessárias para pessoas com deficiência física ou com mobilidade reduzida nos percentuais previstos na legislação. A NBR 9050 item 7.3.2 aconselha que o boxe para bacia sanitária comum, deve permitir a uma pessoa utilizar tosas às peças sanitárias atendendo às medidas estabelecidas. Conforme mostra a figura 25 e 26. O box do sanitário, não permite a utilização confortável da bacia sanitária pois a distância entre a porta e a bacia é praticamente inexistente, não se adequando a

Figura 25: Porta abrindo para dentro sem espaço adequado para utilização da bacia sanitária

NBR 9050. Na impossibilidade de se ter uma porta que abra para fora pela questão do espaço recomenda-se a instalação de uma porta sanfonada conforme figura 27.

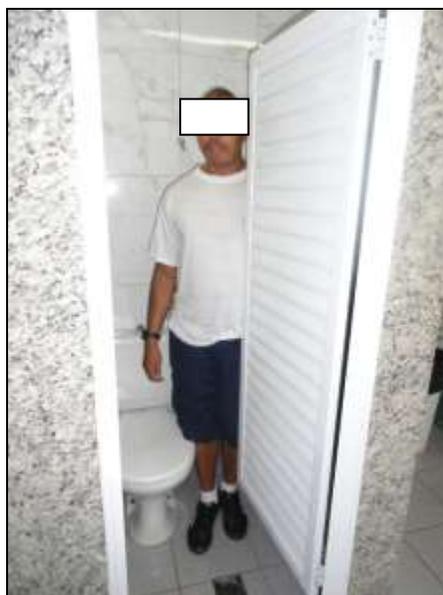
Figura 26: Espaço restrito para utilização da bacia sanitária

Os deficientes que participaram da entrevista relataram a restrição de espaço para utilização do banheiro do térreo recém-construído como mostra na figura 26 e 27. Outro relato dos entrevistados foi à falta de luminosidade nas ruas no período noturno, que prejudica os deficientes com baixa visão principalmente quando passam sob as árvores, pois, estes deficientes ou com baixa visão severa orientam-se pela luminosidade.

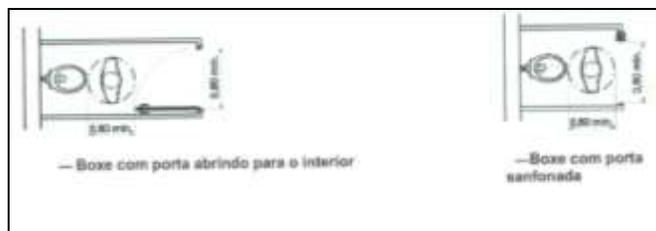
Figura 27: Espaço adequado do boxe para utilização da bacia comum conforme NBR 9050
