HOSPITAL SANTA CASA “ANNA CINTRA”: ESTUDO DO PATRIMÔNIO ARQUITETÔNICO DE AMPARO - SP

Hospital Santa Casa “Anna Cintra”: research of architectural heritage of Amparo - SP.

SANTOS, Ana Paula Firmino dos

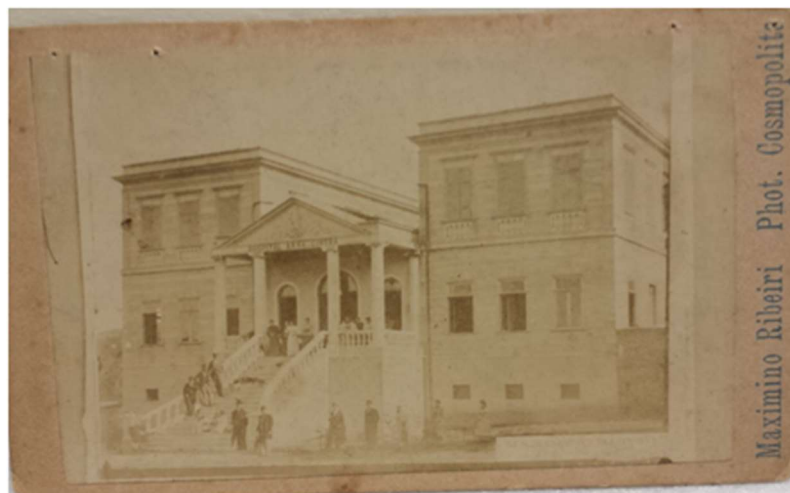
Figura 1. Postal Hospital Santa Casa “Anna Cintra”, 1890.

Localizado na cidade de Amparo, o Hospital Santa Casa “Anna Cintra” nasceu do propósito do Comendador Joaquim Pinto de Araújo Cintra (Barão de Campinas), que doou recursos para a sua construção, contratando o engenheiro Garcia Redondo [Figura 1].

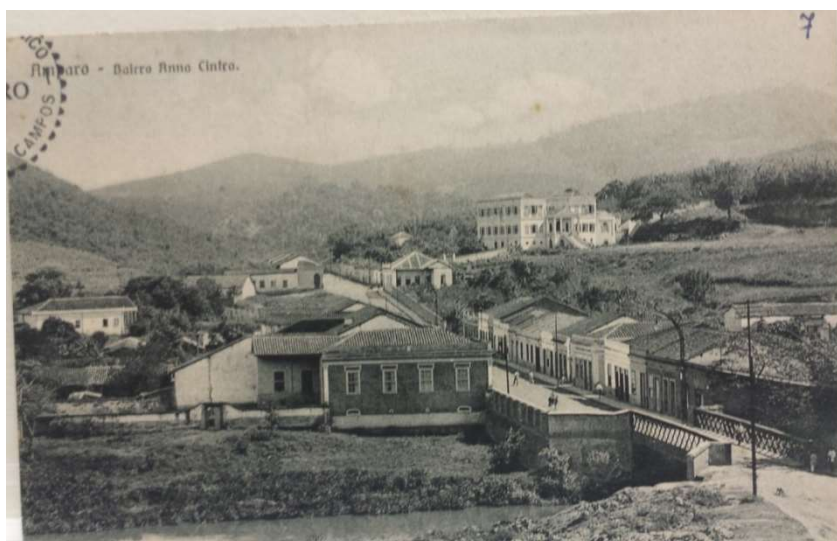
Figura 2. Ponte Sobre O Rio Camanducaia, Ao Fundo Na Parte Superior Apresenta-Se A Santa Casa “Anna Cintra”.

A Santa Casa está implantada em um terreno de aproximadamente 32.388 metros – 656 m² situada entre as ruas Ana Cintra, Valdir Sibinelli, Rodovia Antonio Cazarini e a Avenida Dr. Carlos Burgos, onde se localizam os bairros Jardim Nova Amparo e Jardim Primavera, construída no alto do município, com acesso em aclive e próxima ao rio Camanducaia [Figuras 2 e 3].

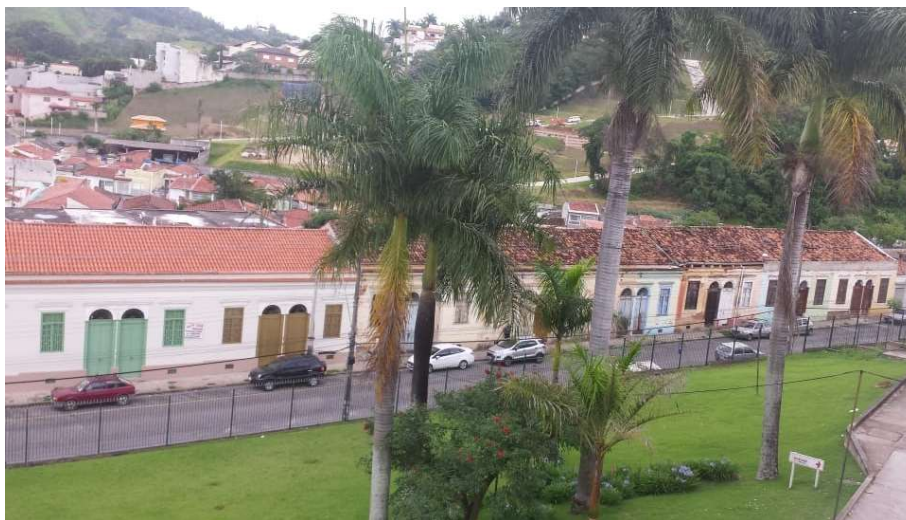
Figura 4. Residências Em Frente A Santa Casa “Anna Cintra”, Localizado A Rua Ana Cintra, 2019.

Desde sua criação, o hospital dispõe de um conjunto de 23 residências a frente da instituição (algumas já vendidas). As casas tinham a finalidade de auxiliar com as despesas de limpeza e higiene, por meio de seus aluguéis. O agrupamento de moradias foi tombado pelo Conselho de Defesa do Patrimônio Histórico, Arqueológico, Artístico e Turístico do Estado de São Paulo - CONDEPHAAT, assim como o hospital em 11 de fevereiro de 1987, período em que estavam por completar seu centenário. Mesmo com os rendimentos obtidos com o aluguel das casas, a Santa Casa de Amparo viu-se obrigada a interromper os atendimentos em 1897, devido à instabilidade financeira do momento. Eram as consequências da chamada crise do Encilhamento, que levou diversas pessoas a falência no começo da Primeira República. Posteriormente, a partir de ações da família Cintra e de outros membros da elite da cidade, em 1900 o hospital foi novamente inaugurado [Figura 4].

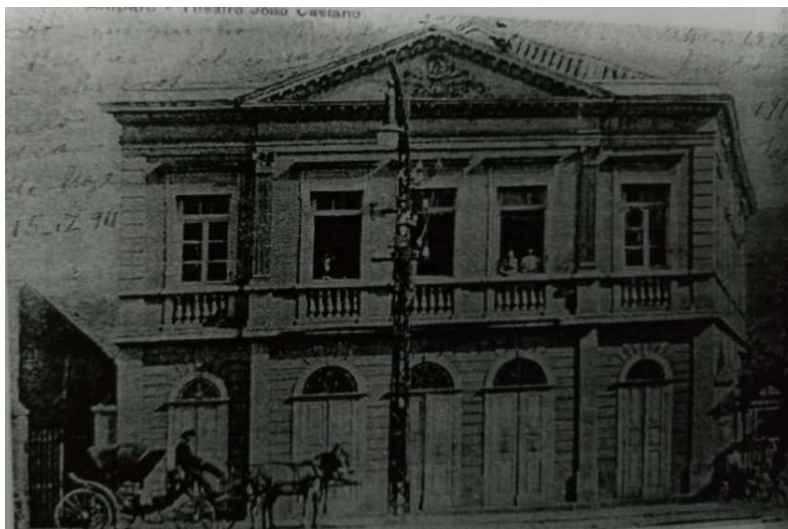
Figura 5. Teatro João Caetano, 1890.

De acordo com o historiador Roberto P. Teixeira Lima (1992, p.170), a edificação apresentava arquitetura sofisticada, com dimensão de aproximadamente 13 metros de vista frontal, 28 metros posterior e 9,50 metros de altura, além disso, era fragmentado em três corpos, na frente expunha o vestíbulo, bilheteria, espaço para refeições e foyer do público. A plateia do teatro possuía forma de ferradura, existia sete portas principais, sua construção era visível, a construção do teatro era apropriada ao clima tropical e temperatura quente da cidade.

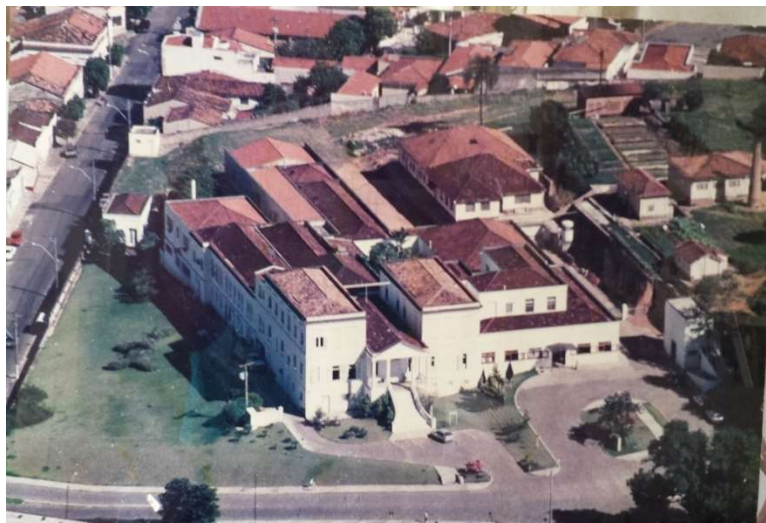
A distribuição dos pavilhões pretendia oferecer higiene, insolação, arejamento, além de conforto, construídos em áreas próximas de rios, desfrutando de espaços verdes e da topografia do terreno. Em 1872 foi desenvolvido o sistema *Tollet* de arquitetura hospitalar, propondo que as edificações hospitalares estivessem longe das aglomerações urbanas e posicionadas em terrenos ensolarados. A dimensão do terreno deveria crescer uma área livre, caso houvesse necessidade de aumento do alojamento coletivo. Era marcado por prédios de, no máximo, dois pavimentos, implantava o preceito de isolamento, segundo o qual cada tipo de tratamento seria, idealmente, isolado em diferenciados pavilhões. Nesse contexto, é possível identificar as condições existentes que a Santa Casa Anna Cintra foi construída incorporando esse conceito de sistema pavilhonar [Figura 6].

Figura 6. Santa Casa Anna Cintra, Vista Elevada

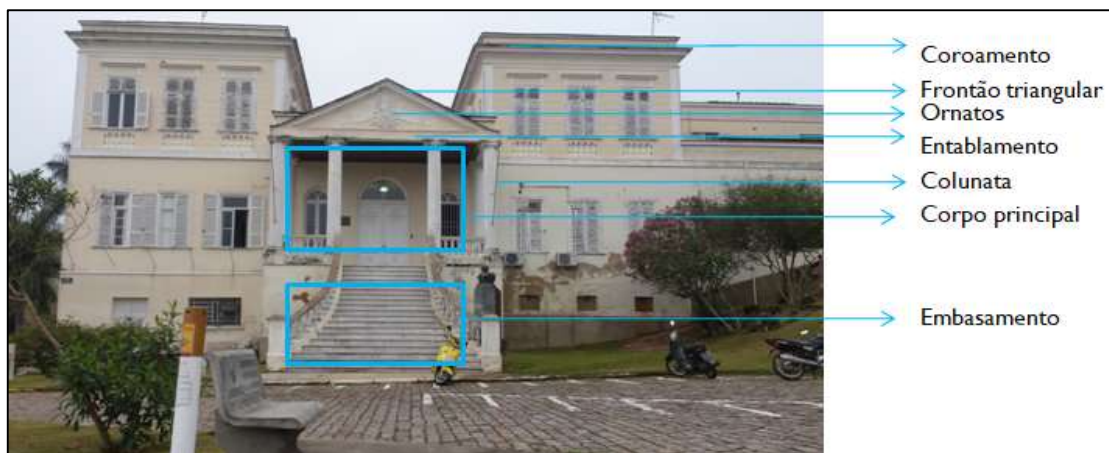
O prédio foi concebido com espaços simétricos, expressando monumentalidade ainda que sem abundância. Na fachada principal figuram quatro colunas jônicas – cujas levezas são apreciadas por sua uniformidade [Figura 7].

Figura 7. Fachada Santa Casa Anna Cintra, 2019.

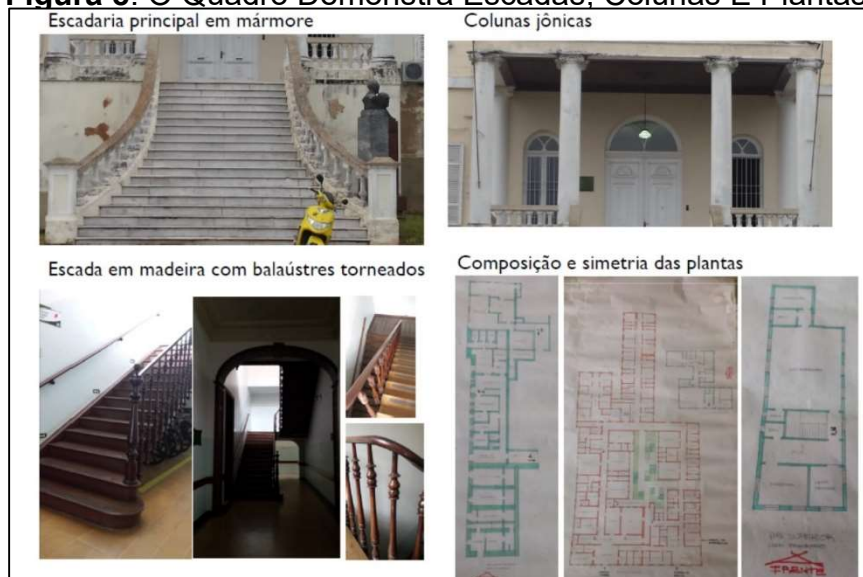
A edificação recebeu sofisticados elementos ornamentais, que mostravam uma modernização considerável em relação as construções de tradição do país. Tais elementos eram possibilitados, em partes, pela presença de artífices imigrantes na região, bem como pelo fornecimento de materiais importados da Europa nesse período. Note-se, por exemplo, o revestimento em mármore na escadaria principal, que leva ao salão nobre– hoje essa escadaria é utilizada somente em eventos. Já no interior do hospital, as escadarias foram construídas em madeira nobre e possuem entalhamento ornamentado nos corrimãos [Figura 8].

Figura 8. O Quadro Demonstra Escadas, Colunas E Plantas

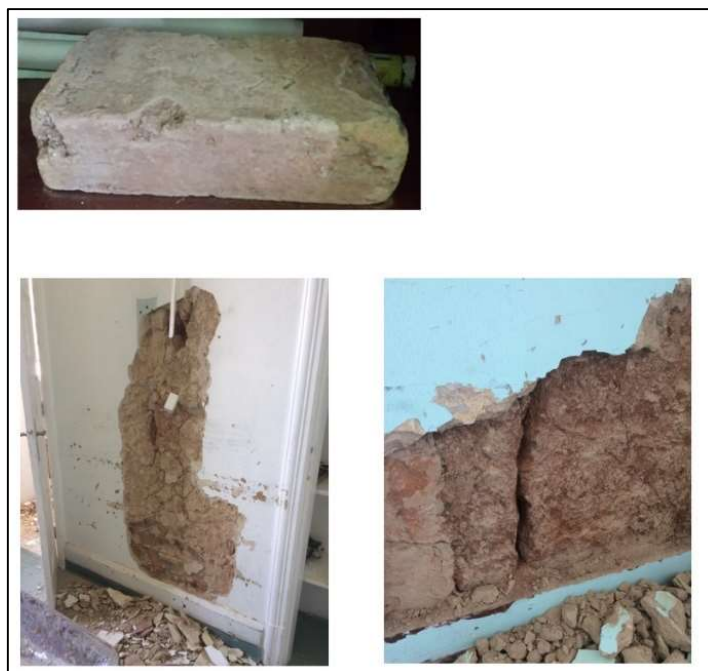
Quanto a técnica construtiva originalmente utilizada certamente foi aplicação de alvenaria de tijolos com vedações internas em estuque - constituído de madeira, gesso, cal e areia, nos reparos e reformas posteriores, é possível identificar que foram empregadas estruturas em concreto. [Figuras 9 e 10].

Figura 9. O Quadro Exibe As Paredes Internas

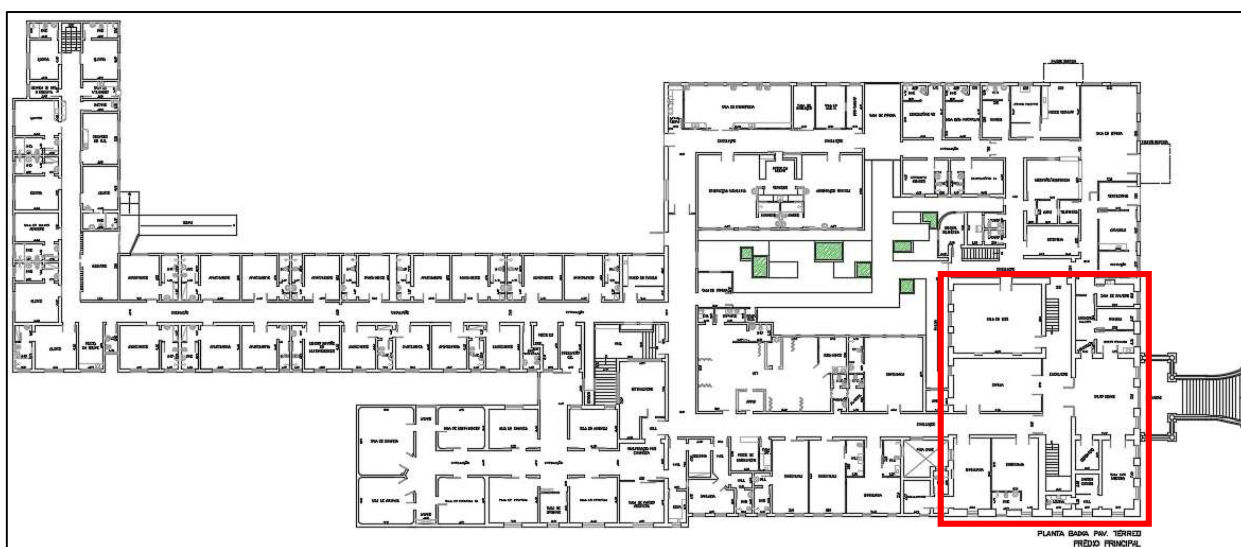
Figura 10. Área Demarcada Demonstra Provavelmente A Utilização De Alvenaria De Adobe, Planta Térrea Do Prédio Principal Sem Escala.

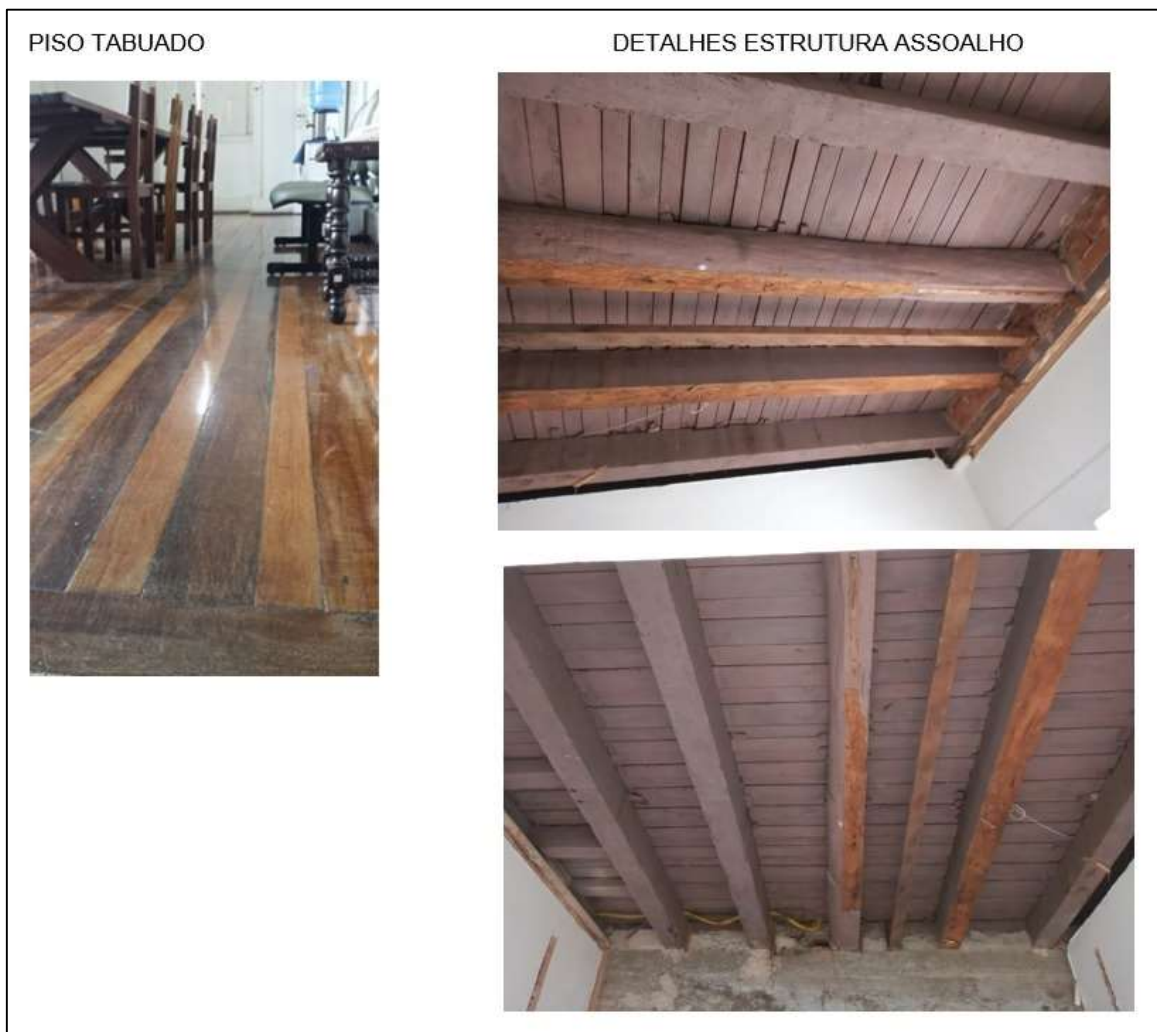
Com relação aos revestimentos observam-se nos ambientes internos a aplicação de pinturas lisas, lambris de madeira, além do recurso de pintura que imitam mármore. Na varanda há a presença de ladrilho hidráulico com desenhos geométricos. Nos elementos decorativos foi empregado especialmente o estuque, sendo usados tanto na fachada e no interior. Em alguns ambientes contém pisos de tabuados corridos de madeira. Os forros são de madeira e estuque acabados em frisos de arremate de madeira recortada, com encaixe saia e camisa [Figuras 11 e 12].

Figura 11. O Quadro Ilustra Paredes, Ladrilho E Detalhamento

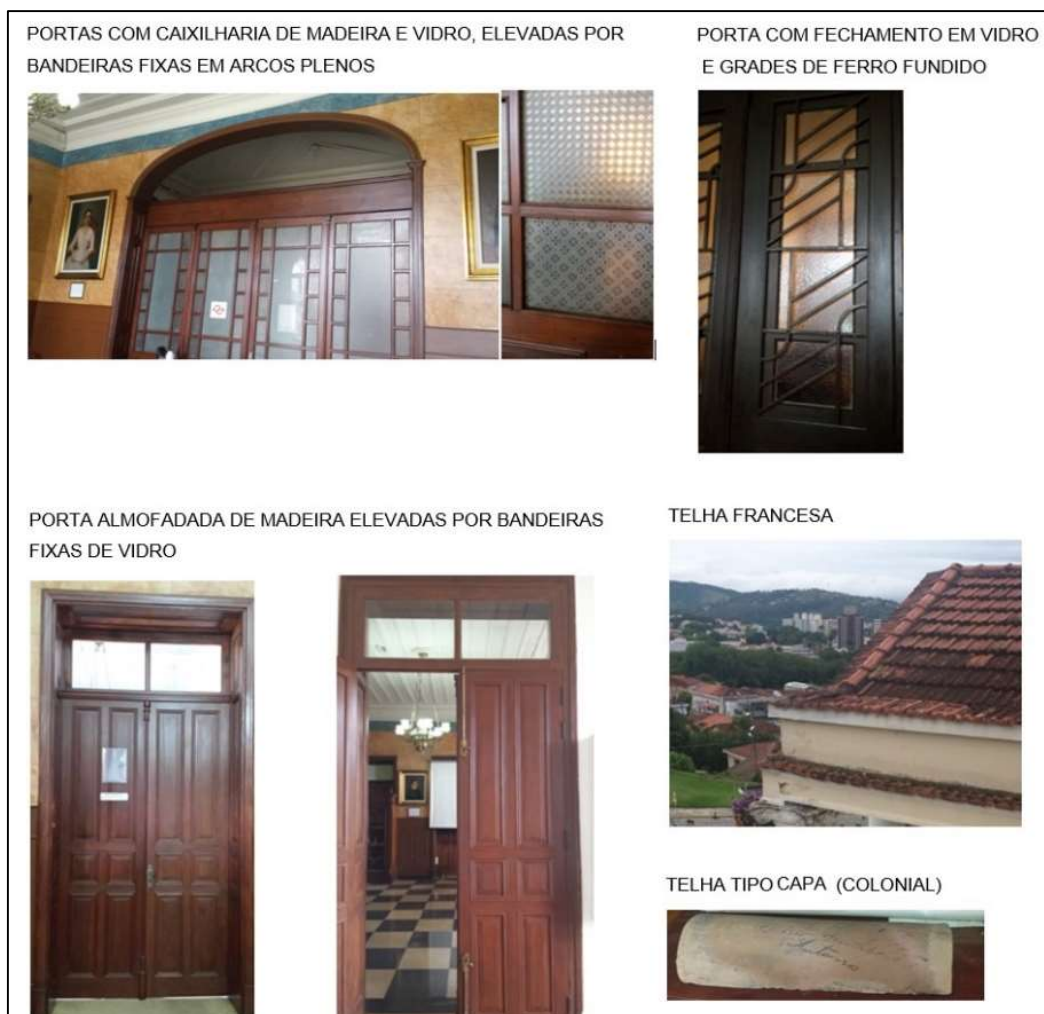
Já as vidraças são subdivididas, com vidros lisos e alguns com desenhos estilizados, com o objetivo de decorar e de dificultar a visão do interior do ambiente, algumas portas com caixilharia de madeira e vidro, elevadas por bandeiras fixas em arcos plenos. Há a presença de elementos ferrosos nas esquadrias de madeira e grades de ferro fundido inseridos nos caixilhos. A cobertura é composta por telhado de uma a quatro águas, com tesouras em madeira e telhas cerâmicas, mesclando o uso de telhas capa ou coloniais e telhas francesas [Figura 13].

Figura 13. O Quadro Apresenta Portas E Telhas

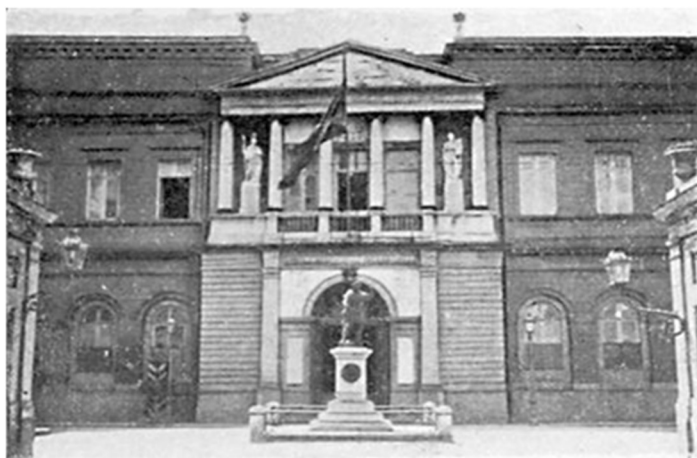
Figura 14. Escola Real A Academia Imperial De Belas Artes, Rio De Janeiro - Rj (1826).

O Brasil recebeu um grupo conhecido como Missão Artística Francesa, a partir de 1815, composto por pintores, arquitetos, escultores, entre outros profissionais. O projeto da *Academia Imperial das Belas Artes*, inaugurada, em 1826, no Rio de Janeiro, projetado pelo arquiteto Grandjean de Montigny é reconhecido como o grande responsável pela reorganização da arquitetura brasileira, tornando-se uma referência primordial para o neoclassicismo no país. É interessante notar como as soluções da fachada do hospital de Amparo dialoga abertamente com a fachada de Montigny—utilizando-se de elementos semelhantes na formação de um frontispício principal de acesso ao edifício. No caso da fachada carioca, a colunata compõe uma sacada, enquanto o hospital se compõe em um único nível, e a colunata, portanto se transforma num pórtico avarandado [Figuras 14 e 15].

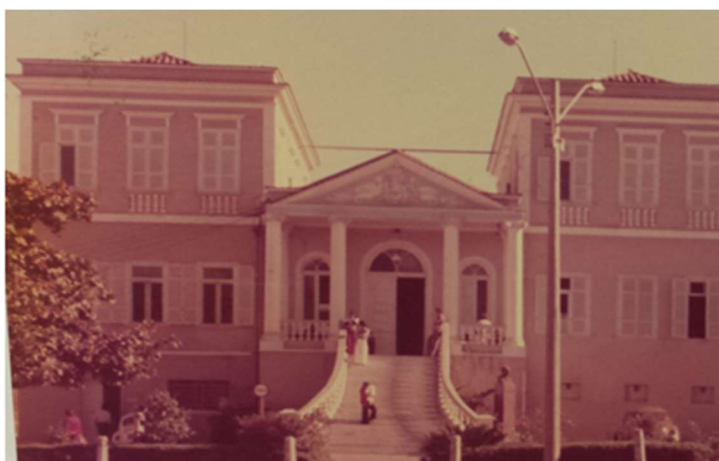
Figura 15. Hospital Santa Casa “Anna Cintra”, Meados De 1970.

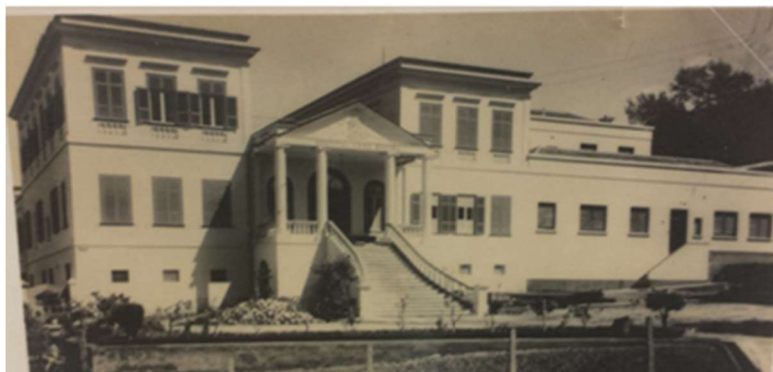
A solução do pórtico de entrada do “Anna Cintra”, com escadarias formando um pódio em destaque, revela semelhança a uma composição Palladiana. A escadaria do hospital, no entanto, apresenta formato curvo que destoa da tradição classicista. O emento, de sabor barroco, revela o ecletismo da criação do engenheiro Garcia Redondo, coerente com a moda do período [Figuras 16 e 17].

Figura 16. Hospital Santa Casa “Anna Cintra”.

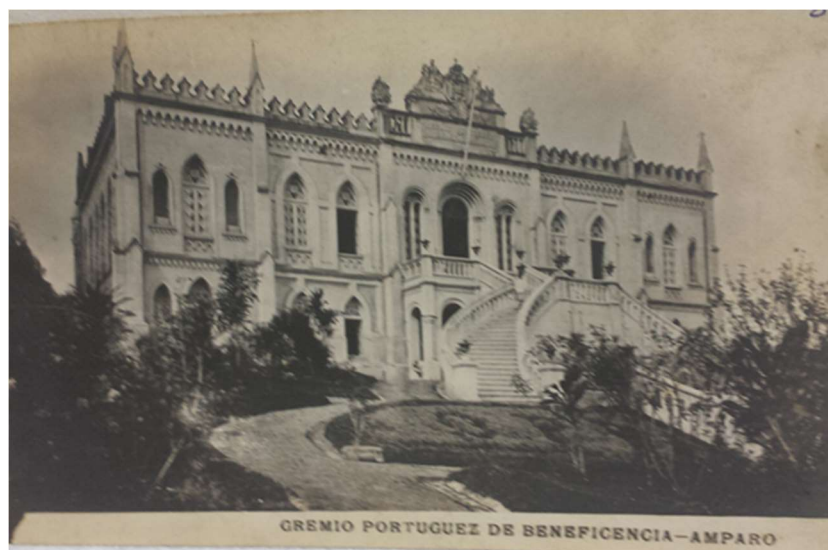
Figura 18. Fachada Principal Do Hospital Beneficência Portuguesa.

No mesmo período da construção da Santa Casa, instalou-se em Amparo o Hospital Beneficência Portuguesa. Inaugurado em 13 de março de 1892 pela colônia portuguesa, apresenta um edifício bastante interessante, em estilo “manuelino”, também conhecido como gótico português. A inspiração lusomourisca do programa da construção contrasta fortemente com o estilo adotado na Santa Casa. Funciona assim como excelente contraponto, demonstrando a enorme variedade de estilos desenvolvidos no espectro do Ecletismo [Figura 18].

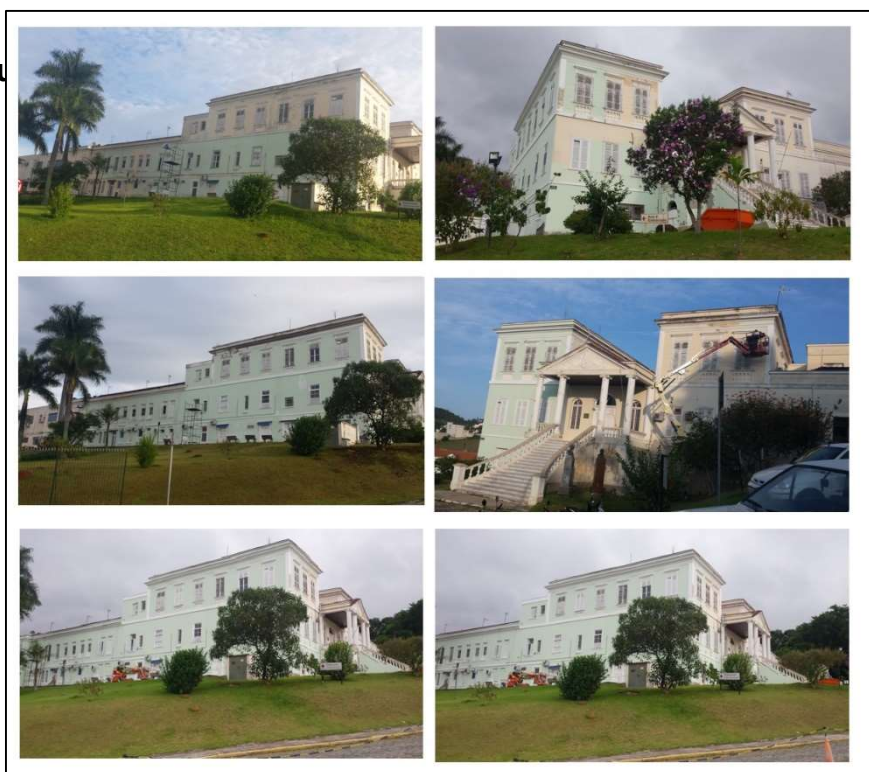
Figura

No começo do ano de 2020, iniciou-se o processo de pintura na área externa da instituição, sendo deliberado em sessão ordinária do Conselho de Defesa do Patrimônio Histórico, Arqueológico, Artístico e Turístico do Estado - Condephaat processo 84903/2019 a aprovação para esse fim. Principiou a realização de tratamento nas paredes aplicando etapas de correção de trincas e fissuras, seguindo a linguagem existente mantendo o compromisso com as características originais. A pintura está aliada ao conceito de preservação da memória e da história da Santa Casa, deixando de lado as manifestações patológicas presentes, realizando um trabalho com uma série de cuidados, a tonalidade escolhida foi julgada por ser a mais próxima da época em que o prédio foi construído, o término está previsto para junho de 2020 [Figura 19].

O prédio suportou consideráveis modificações no decorrer do tempo, mas a fachada principal e alguns compartimentos do projeto originário resistiram, permanecendo preservados. A edificação possui um bom estado de conservação internamente. A manifestação de deterioração da fachada, apresenta rachaduras visíveis em sua superfície, uma das possíveis causas é a umidade e o ataque de agentes biológicos, carecendo de uma avaliação imediata, em diversos trechos o reboco externo precisa ser refeito, introduzindo novo reboco com técnicas apropriadas. O piso em tabuado de madeira demanda poucos reparos. Já as esquadrias internas e externas requerem maior atenção, assim como os forros em madeira, é significativo como medida preventiva a execução de inspeções frequentes integralmente nas peças de madeira da instituição, com a finalidade de localizar prováveis focos de infestação, infiltração etc. Deve-se ainda considerar a necessidade constante de manutenção do telhado, com a substituição parcial das telhas antigas. Portanto o recomendado é a elaboração de um mapa de danos ²visando demonstrar levantamento de
